安钢1号高炉冷却壁整体浇筑 高炉运行情况汇报

—安钢1号2200m³高炉

安钢炼铁厂 郑旭

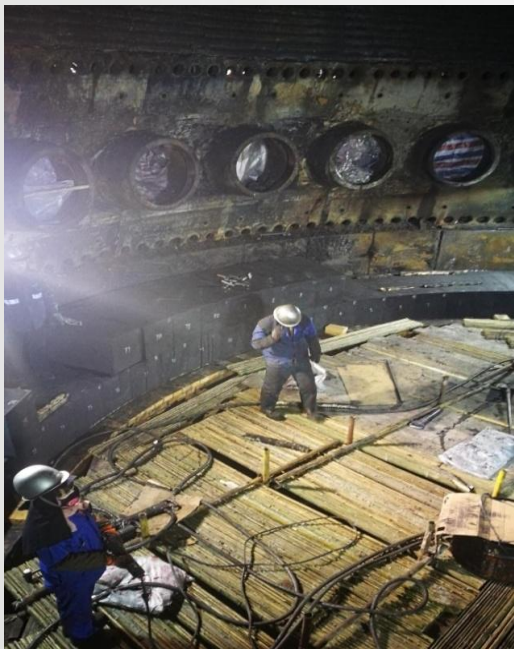
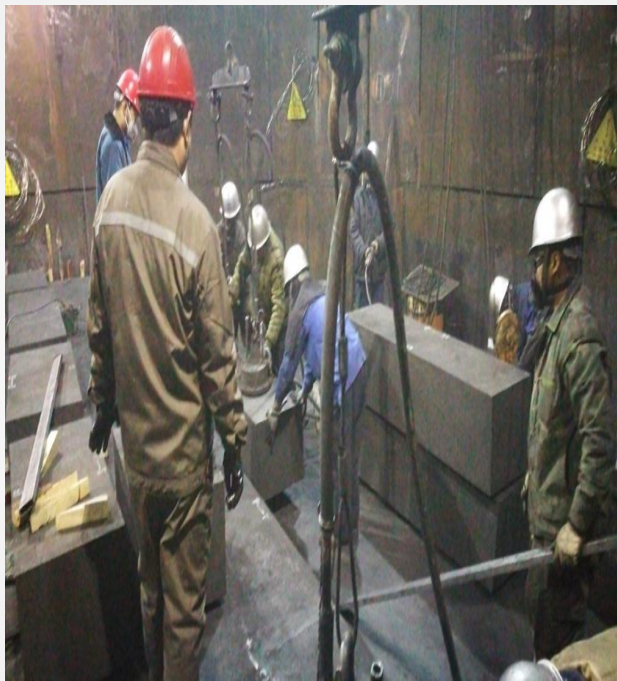
2017年安钢1号高炉因部分冷却壁漏水严重和炉缸侧壁温度持续升高，威胁高炉安全生产，经讨论决定于10月18日对1号高炉进行停炉大修。

大修主要项目是：更换炉底最上一层炭砖及炉缸侧壁全部炭砖、更换漏水及损坏严重的137块冷却壁、炉内喷涂造衬、炉前设备升级改造等。

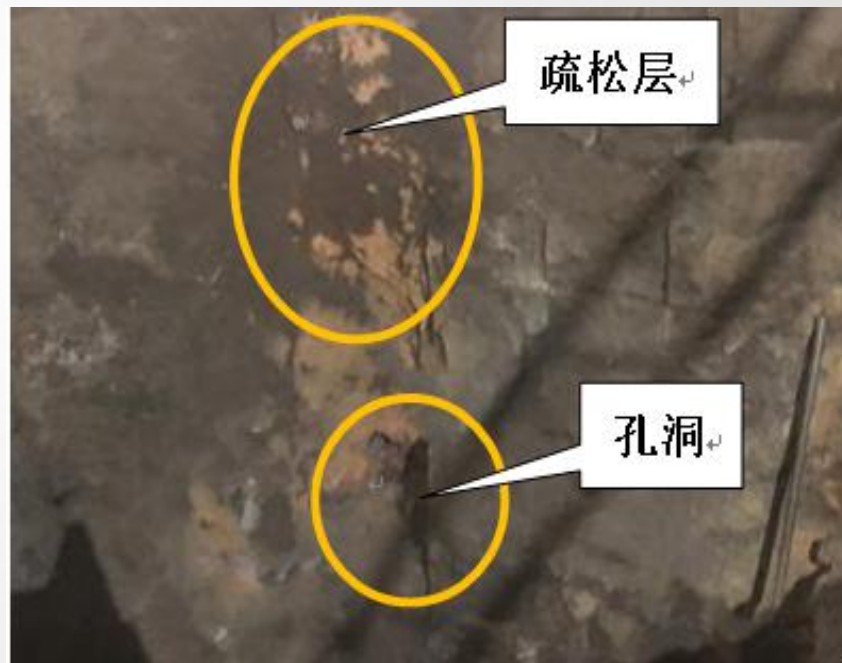
3.1.1 铁口区域损坏情况

铁口区域耐材由于在2017年高炉大修时刚整体更换过，本次主要是对三个铁口局部侵蚀严重的部位进行修复性浇筑，以恢复铁口区域的原始尺寸。从情况来看，1#铁口区域的炭砖侵蚀最严重。主要原因是1号高炉每年要进行环保限产停炉，高炉焖炉的时间和次数均是最多的。高炉复产时，由于焖炉时间长，为了炉况恢复顺利，要进行铁口埋氧枪作业。而1#铁口渣铁沟最短，是焖炉开炉时的主出铁口，插氧枪的次数和时间也最多，因此铁口区域侵蚀损害最严重。从损坏的形式来看，多是漏水以后产生的炭砖疏松层和插氧枪时氧气烧出的孔洞

铁口区域的浇筑修复具体范围为：铁口纵向中心线左右各2米、铁口区域死铁层以上的范围内。该范围内要清理掉炭砖疏松层，露出炭砖的表面，由于没有放残铁，往下无法浇筑到炉底炭砖上面，为了保证铁口区域浇筑体的牢固，往上要浇筑到和风口带浇筑体连成一体。

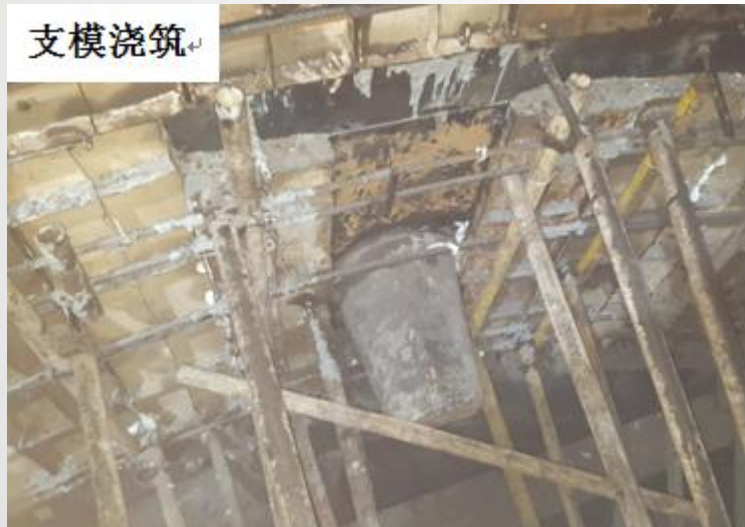
支模浇筑

风口带在2017年大修时就是采用的整体浇筑，没有砌筑风口组合砖。从本次停炉抢修的情况来看，浇筑体基本保持完整，没有过多的侵蚀部位。为了保持铁口区域浇筑体、风口带浇筑体以及风口带以上冷却壁整体浇筑体的一体性和连贯性，本次抢修将风口带原浇注料打毛，也进行了支模浇筑。

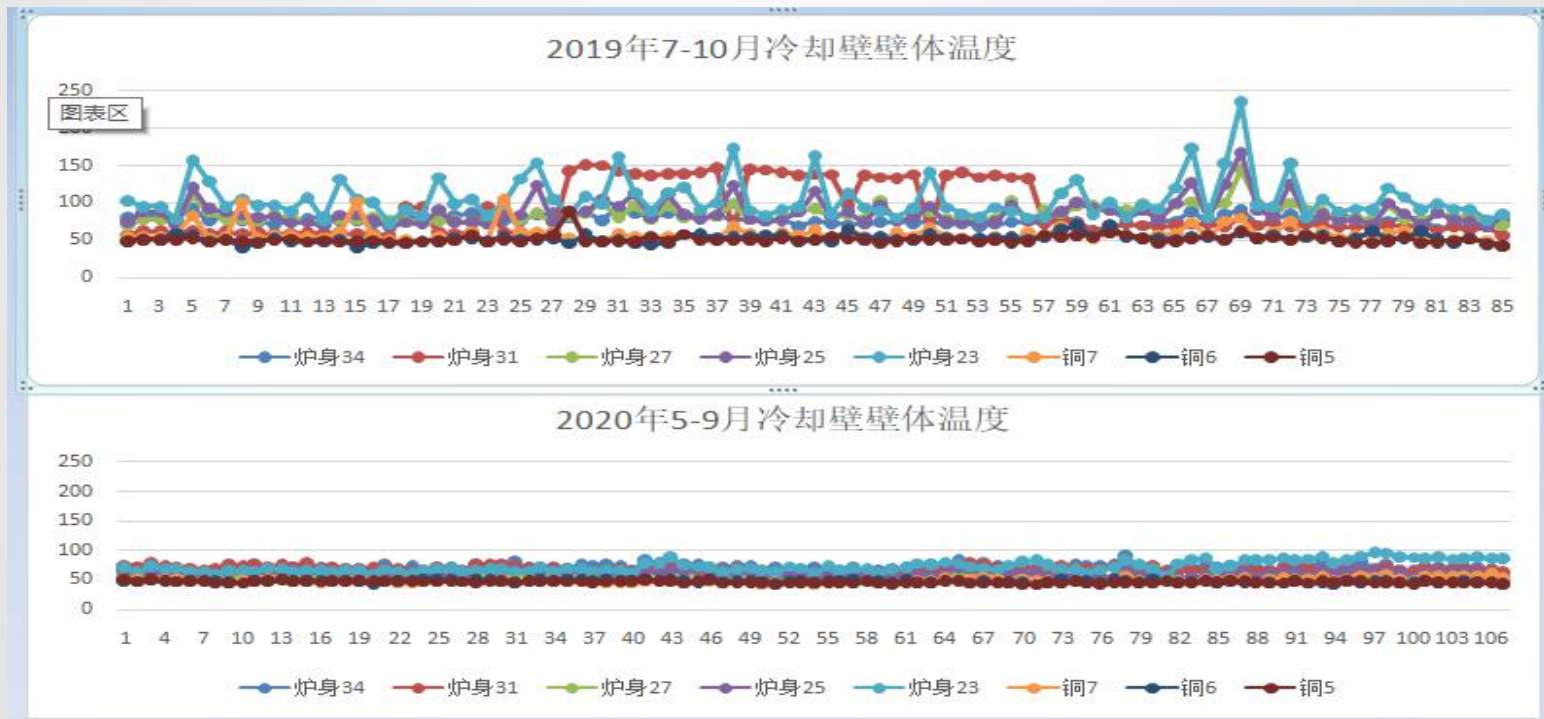
4.2 浇筑前后冷却壁壁体温度对比

高炉投产后，从冷却壁壁体温度来看，壁体温度稳定，运行区间窄，波动幅度小，圆周方向差别不大，高炉操作炉型规则可控，有助于高炉煤气流分布的合理稳定。

对比2019年正常生产时的冷却壁壁体温度，可以看出，2020年4月份开炉以来冷却壁壁体温度整体处在较低温度区。在开炉生产5个月后，各段壁体温度较浇筑前整体偏低且稳定，波动平缓且均匀，尤其是炉身中下部，平均温度较浇筑前降低30℃左右。

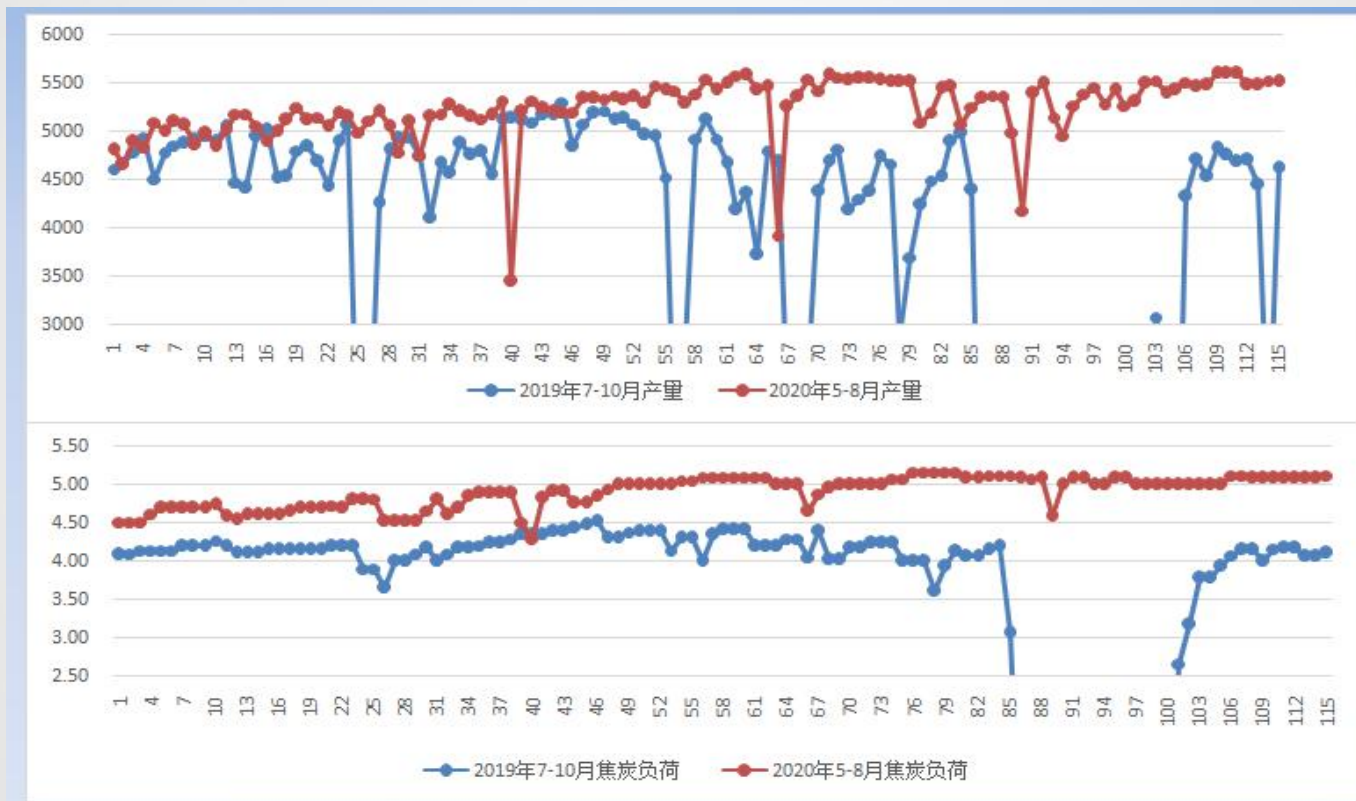
4.3 浇筑前后生产技术指标对比

可以看出，2020年高炉产量较2019年升高了15%-25%，焦炭负荷较去年提高了25%，且高炉炉况4月开炉至今顺行状态始终较好，冷却壁壁体温度稳定均匀，炉内气流顺畅，炉型规则可控，各项指标较去年均有明显提高。**年末最高日产达到6200吨以上，利用系数突破2.8t/(m³·d)，最高干焦负荷达到5.3以上**，高炉利用系数及焦炭负荷等指标创造历史新高，取得较好的生产效果。
