# 首钢水城钢铁 铁焦事业部 焦化 区域设备工作交流材料 明 鸿

# 汇报内容

- 一、煤气脱硫提盐材料备件选型攻关
- 二、煤气鼓风机安全检修改造
- 三、化产危化整改
- 四、其它设备隐患治理

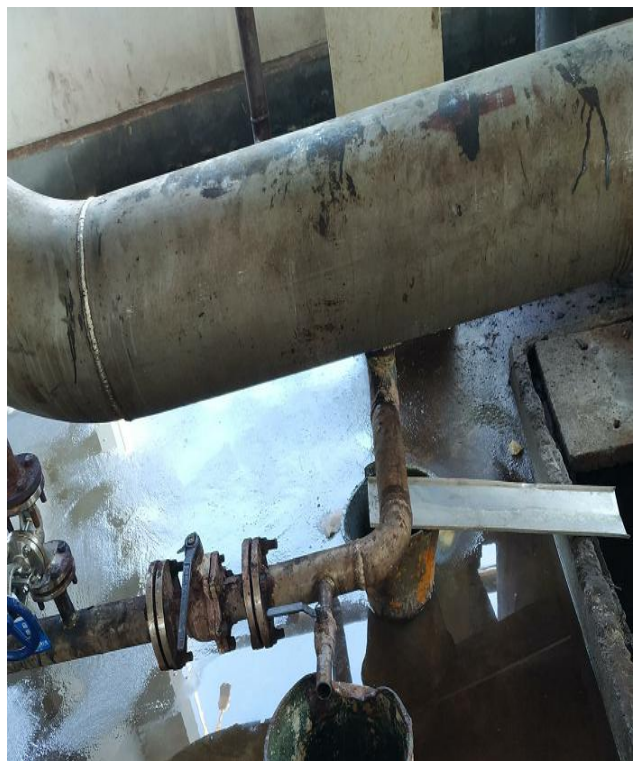
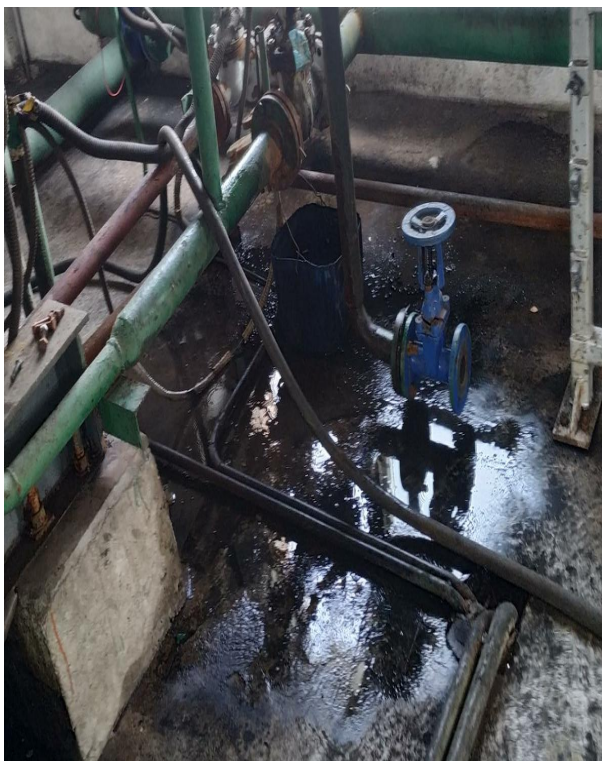
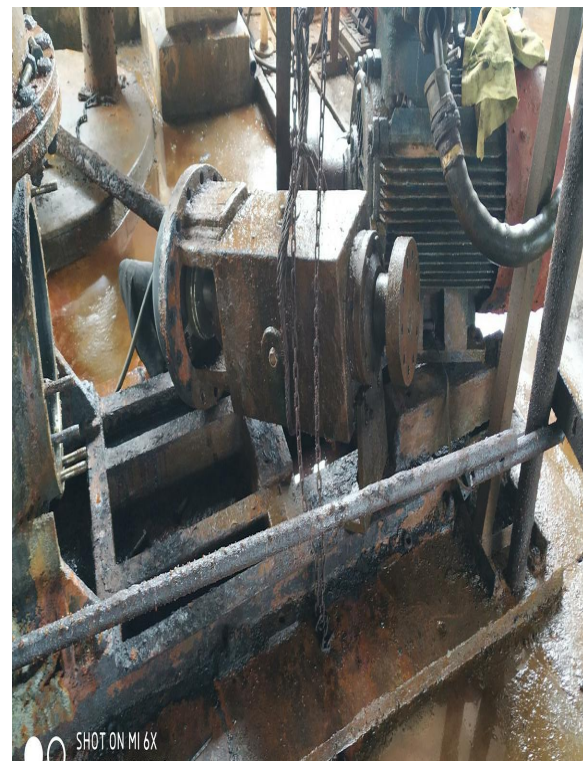
原使用316L不锈钢管

在生产过程中所处理的介质均是高腐蚀性介质，输送介质的管道在使用过程中长期出现腐蚀泄漏情况。原使用的管道材质有304不锈钢和316L不锈钢，更换的新管道及新焊接的焊缝在使用后不到一个月的时间，就频繁出现泄漏，硫氨离心机、板框压滤机腐蚀严重，频繁停机，对生产工艺造成耽误、对环境造成污染，检修工作量增大。

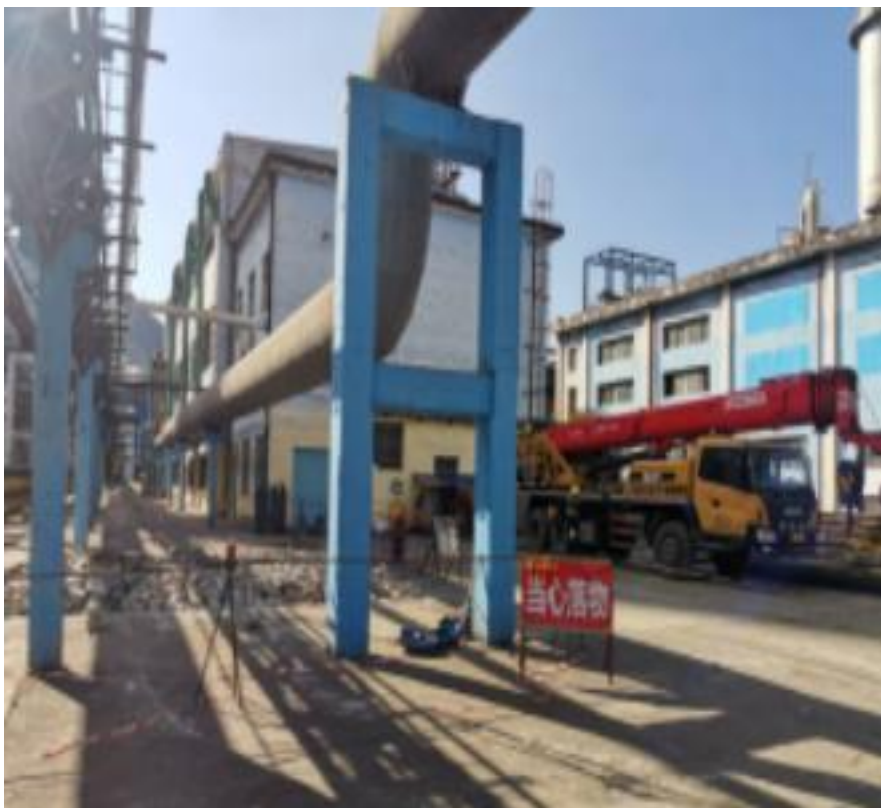
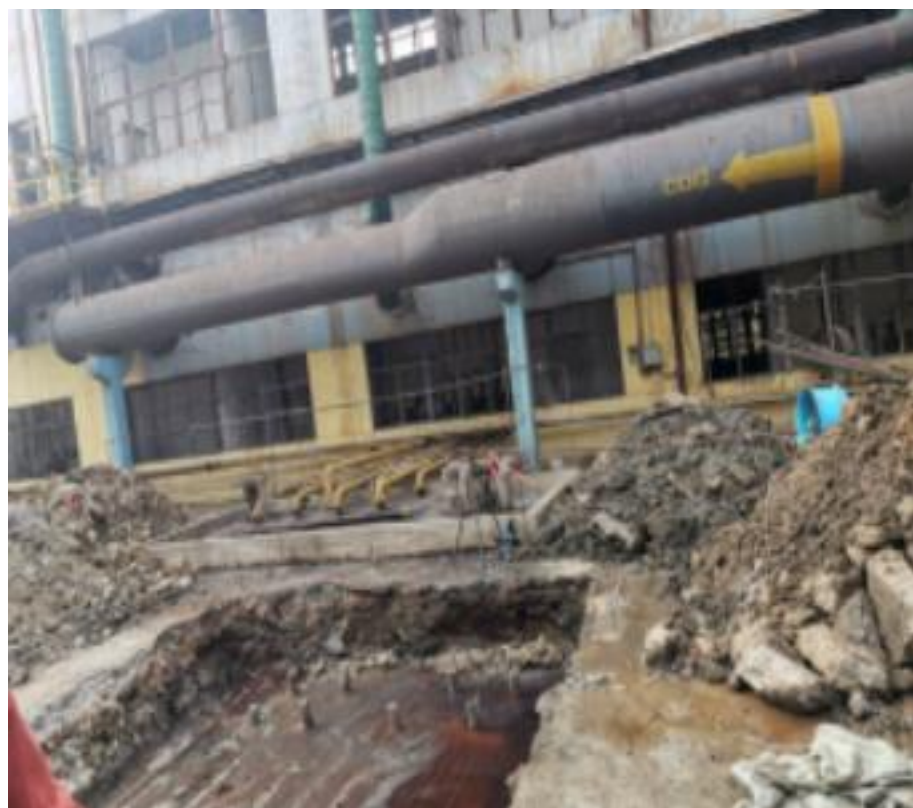
改造前

铁焦事业部化产作业区3台煤气鼓风机（2开1备）于1993年开工投用，经过数十年的反复检修使用，鼓风机及其附属设施电机、油站、阀门等均严重老化，从而导致鼓风机出入口阀门关闭不严、阀门密封不好泄漏煤气，同时煤气鼓风机检修不具备有效切断， 主要问题有：

- 1、鼓风机出入口煤气阀门关闭不严密；
- 2、鼓风机出入口不具备有效切断条件；
- 3、部分备用的煤气鼓风机电机不防爆；
- 4、鼓风机地下槽出现泄漏；
- 5、鼓风机室无通风置换装置。

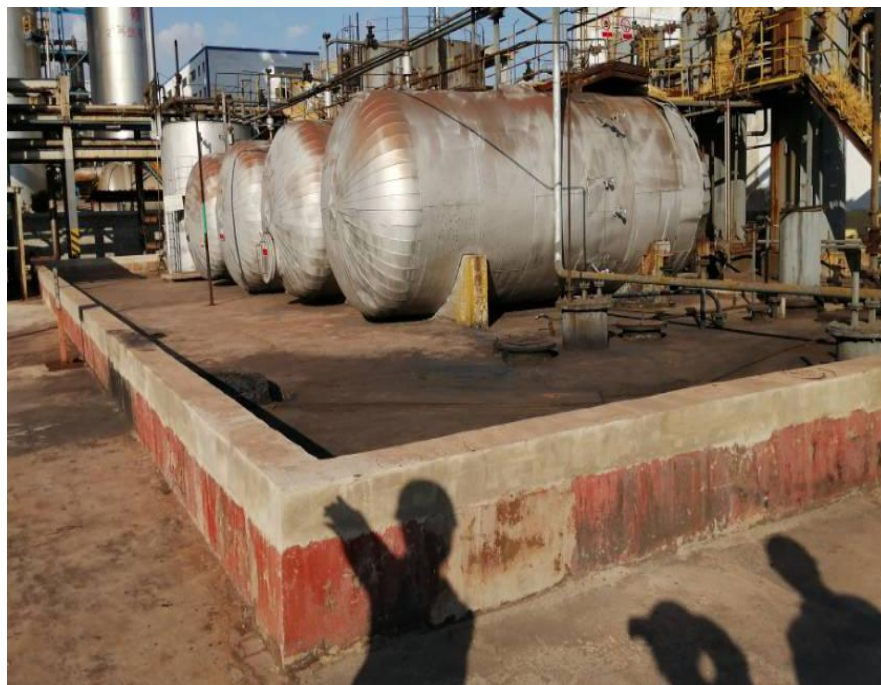
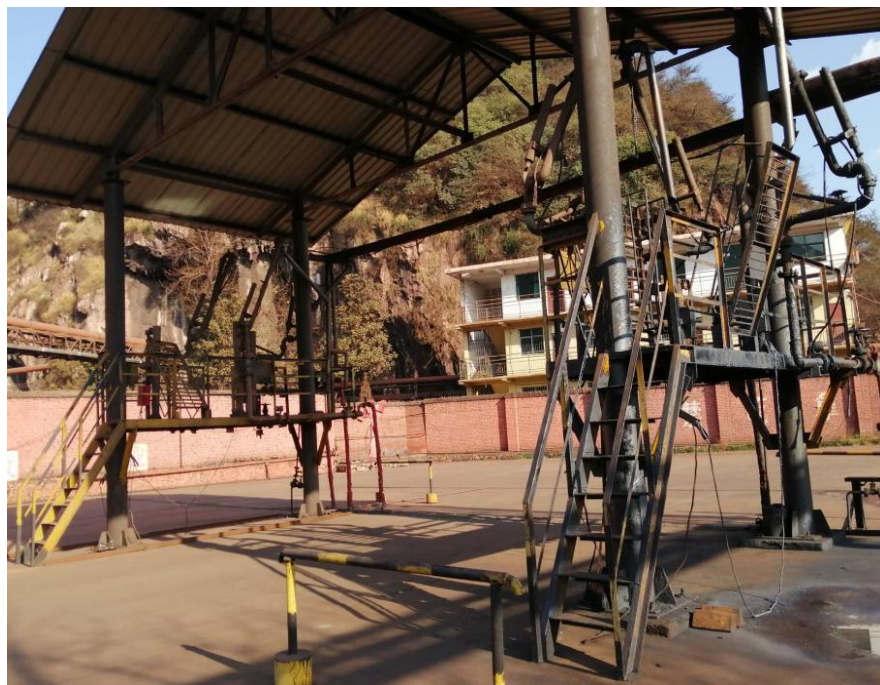
## 危化整改前期隐患

2019年5月贵州省安全生产委员会办公室组织专业人员对我部化产作业区进行隐患排查，提出4项问题整改：

1、罐区储罐之间相互间距不能满足《建筑防火设计规范》4.2.2要求，4个储罐粗苯储量约为88吨（储量大于50吨），属于重大危险源，离居民区较近；

2、罐区防火堤设置不能满足《石油化工企业设计防火规范》要求；

3、装车作业安全设施不全，存在较大风险；

4、地面消防栓数量不足，无消防泡沫站。

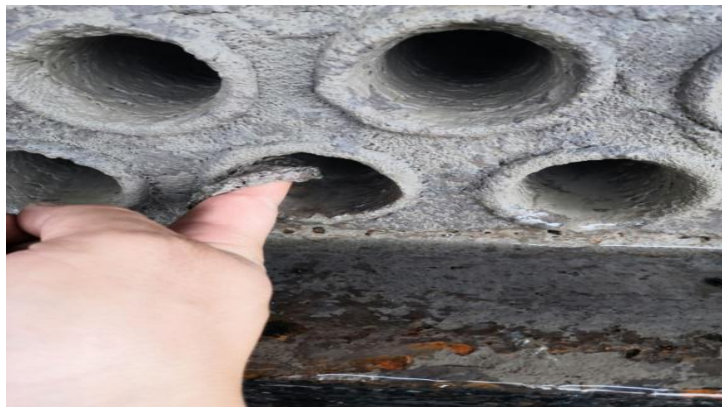
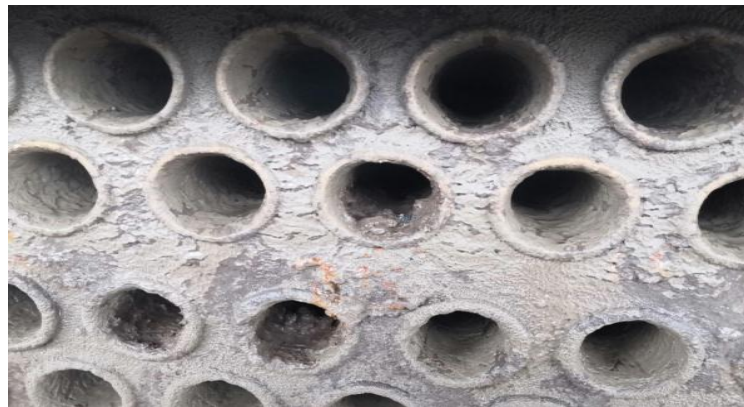
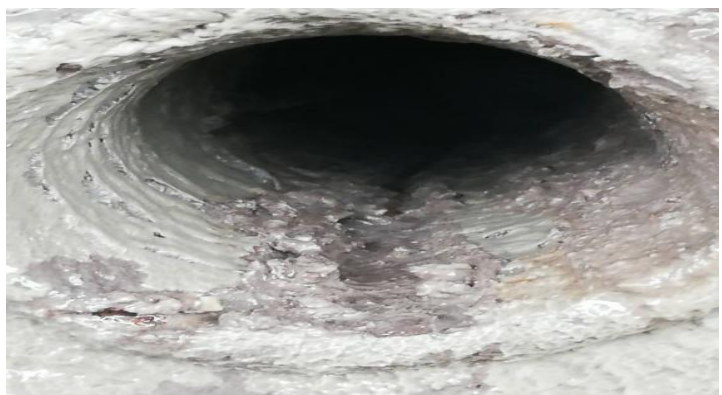
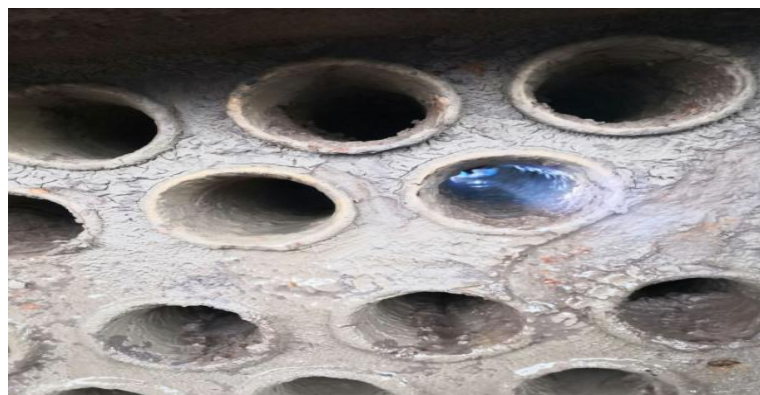
堵塞图片：

化产作业区初冷器1993年投产至2020年，因运行时间长，管道出现腐蚀变薄、结垢等现象，导致换热效率低，冷凝液槽液位居高不下，经过排查低温水段管束出现泄漏，以及循环段、低温水段部分管束堵塞导致初冷器换热效果差，水系统温度梯度不达票，负荷不平衡，煤气指标受影响。为此要对3台预热段、循环段、低温段管束进行更换，对初冷器内部进行清理、清扫。

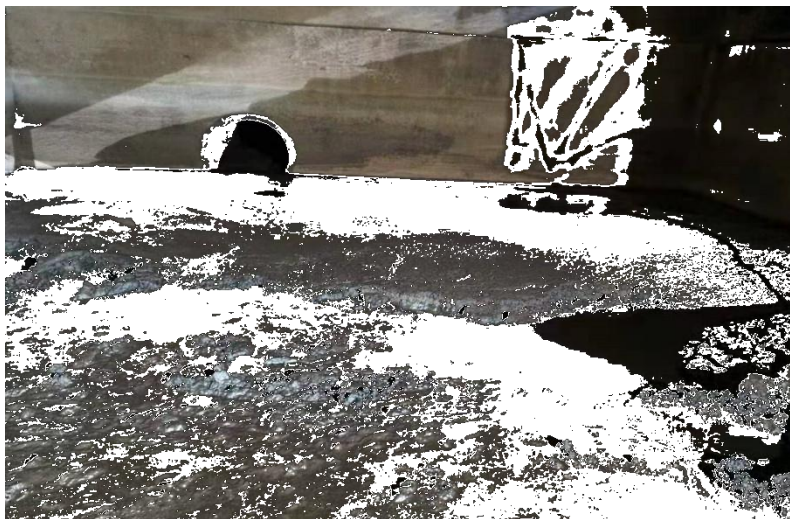
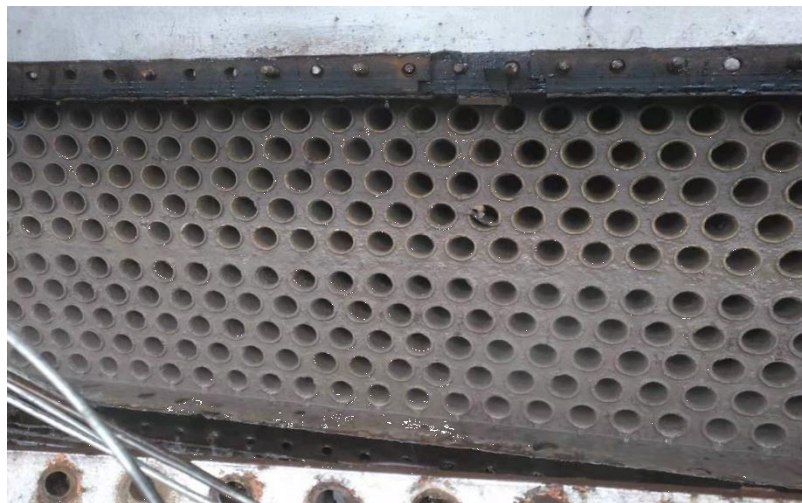
给排水凉水架水池淤泥长时间堆积，运行过程中水池内沉积的淤泥会与冷却水一起进入初冷器、换热器造成堵塞，导致冷却效果不好，煤气集合温度严重偏高，由于温度控制不好煤气硫化氢、氨等指标超标。

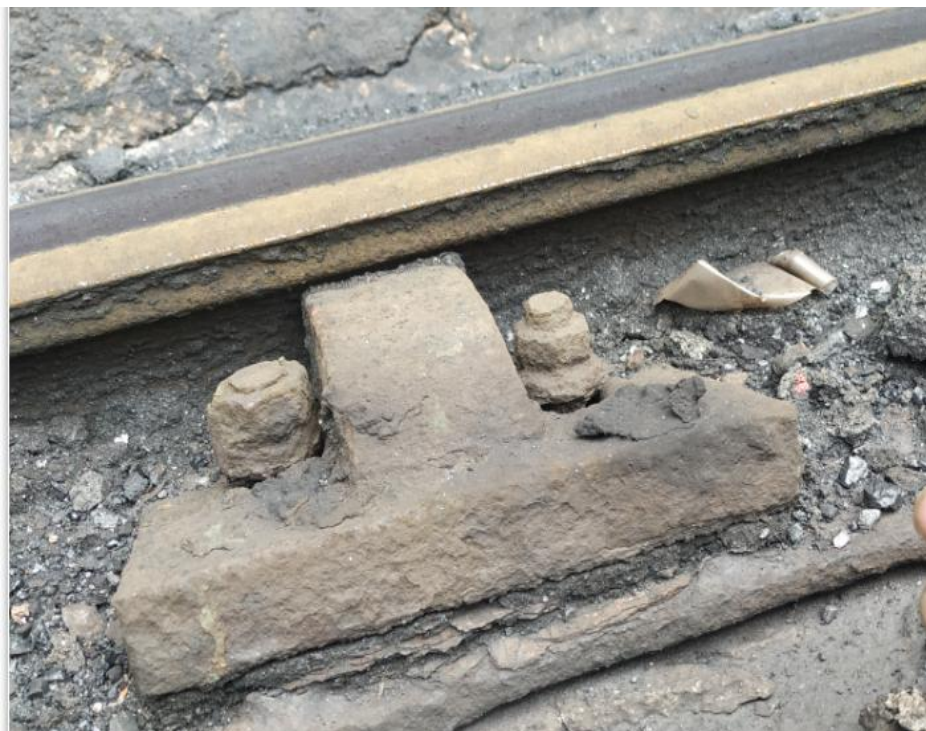
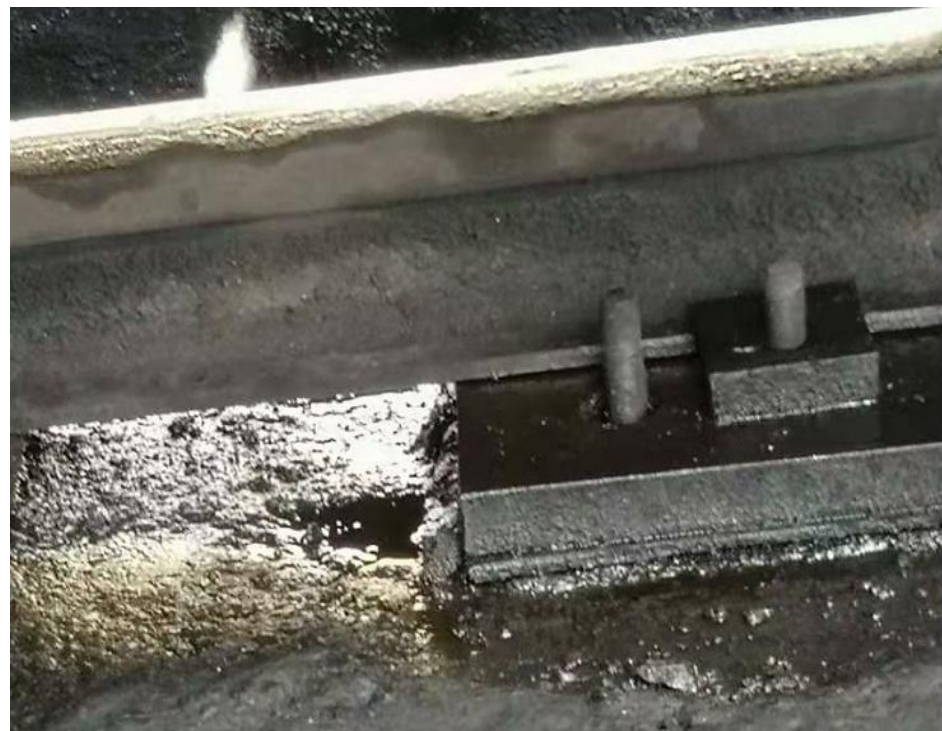
3#、4#焦炉熄焦车轨道长时间运行过程中，存在轨道基础部分下沉，尤其是临时凉焦台、中间台段及GX-2皮带段轨道下沉情况严重，熄焦车在运行过程中晃动、振动较大，电机车的空压机及电气设备不同程度产生松动现象，影响生产的故障频繁发生。

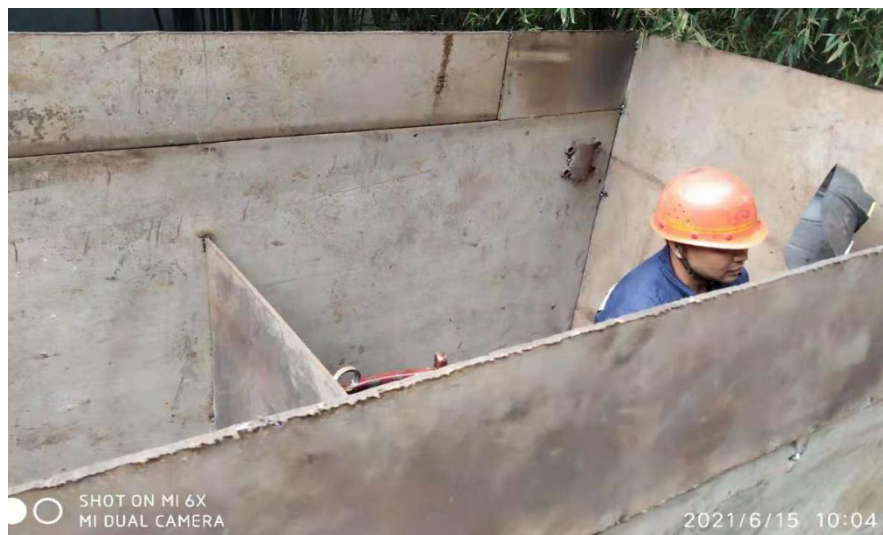
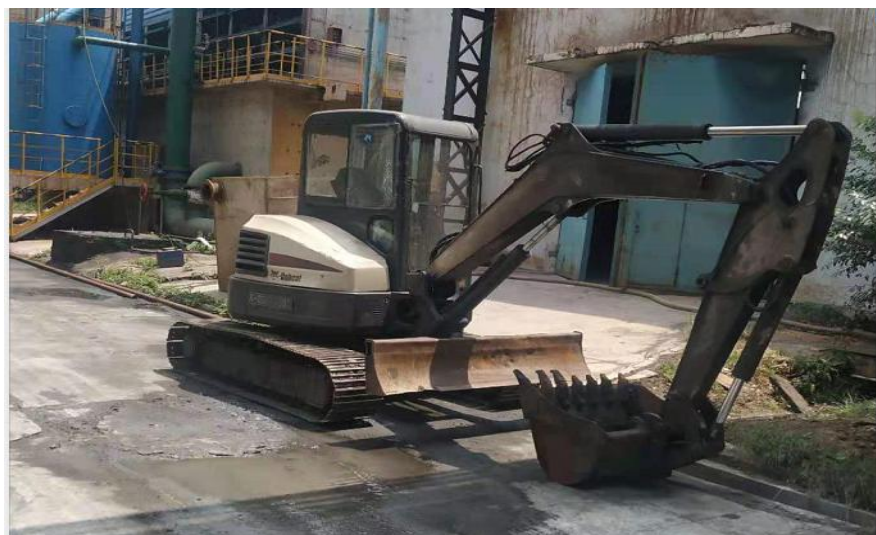
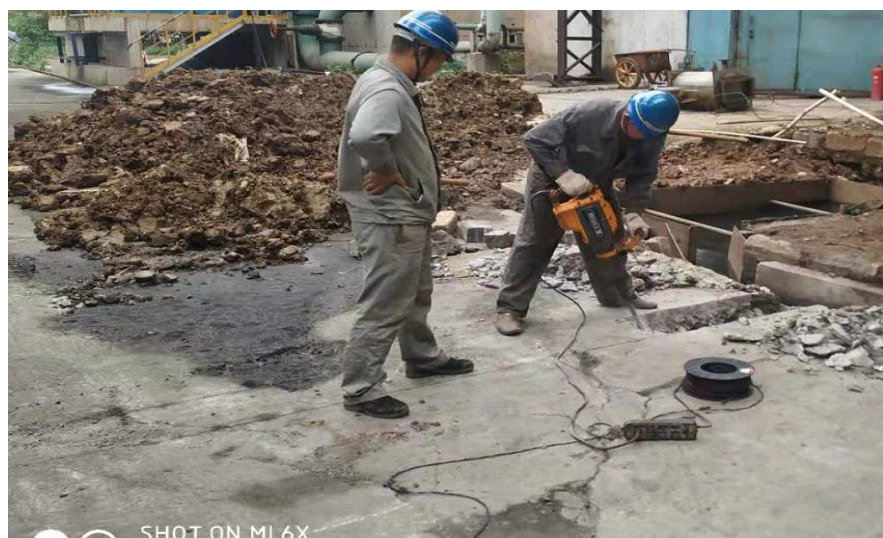
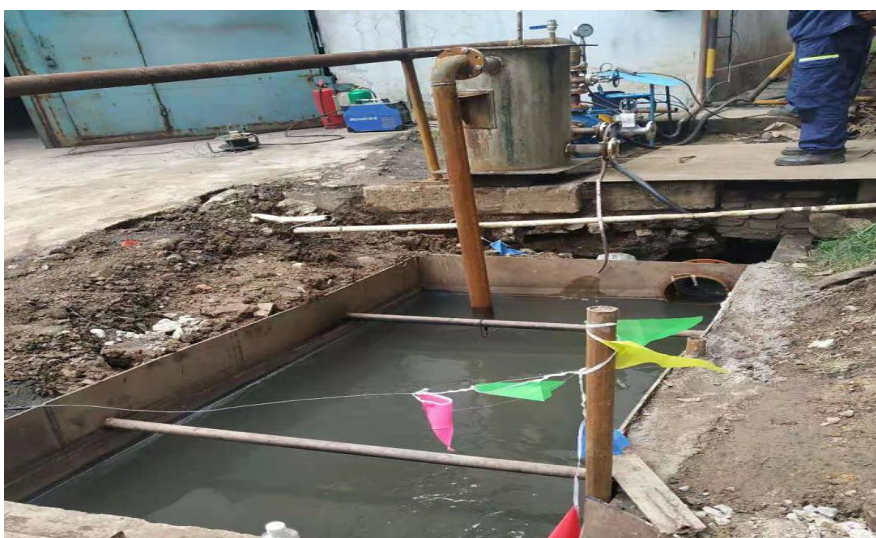
进入雨季以来，渗到地下的雨水将化产作业区地下多年来沉积的污染物带出，从西门岗排水沟排至3#排口，尤其是今年进入雨季后6月份以来人工检测西门岗水中氨氮最高值达到70mg/L，导致3#排口持续超标，进而影响总排指标。为此我们组织制定了将来自化产地下污水和炼焦挡土墙、脱硫脱硝方向来的污水集中收集后，再用泵输送到生化处理的方案，不等、不靠，由作业区和维检车间实施，部分土建工作量设备协调完成。

于6月25日完成工作任务并投运。运行至今，3#排口氨氮从11-12mg/L降低至6-8mg/L，达到了预期效果，给公司总排指标稳定受控奠定了基础。
