# 对我国高炉顶燃式热风炉的几点认识与实践

汤清华

2020.8.

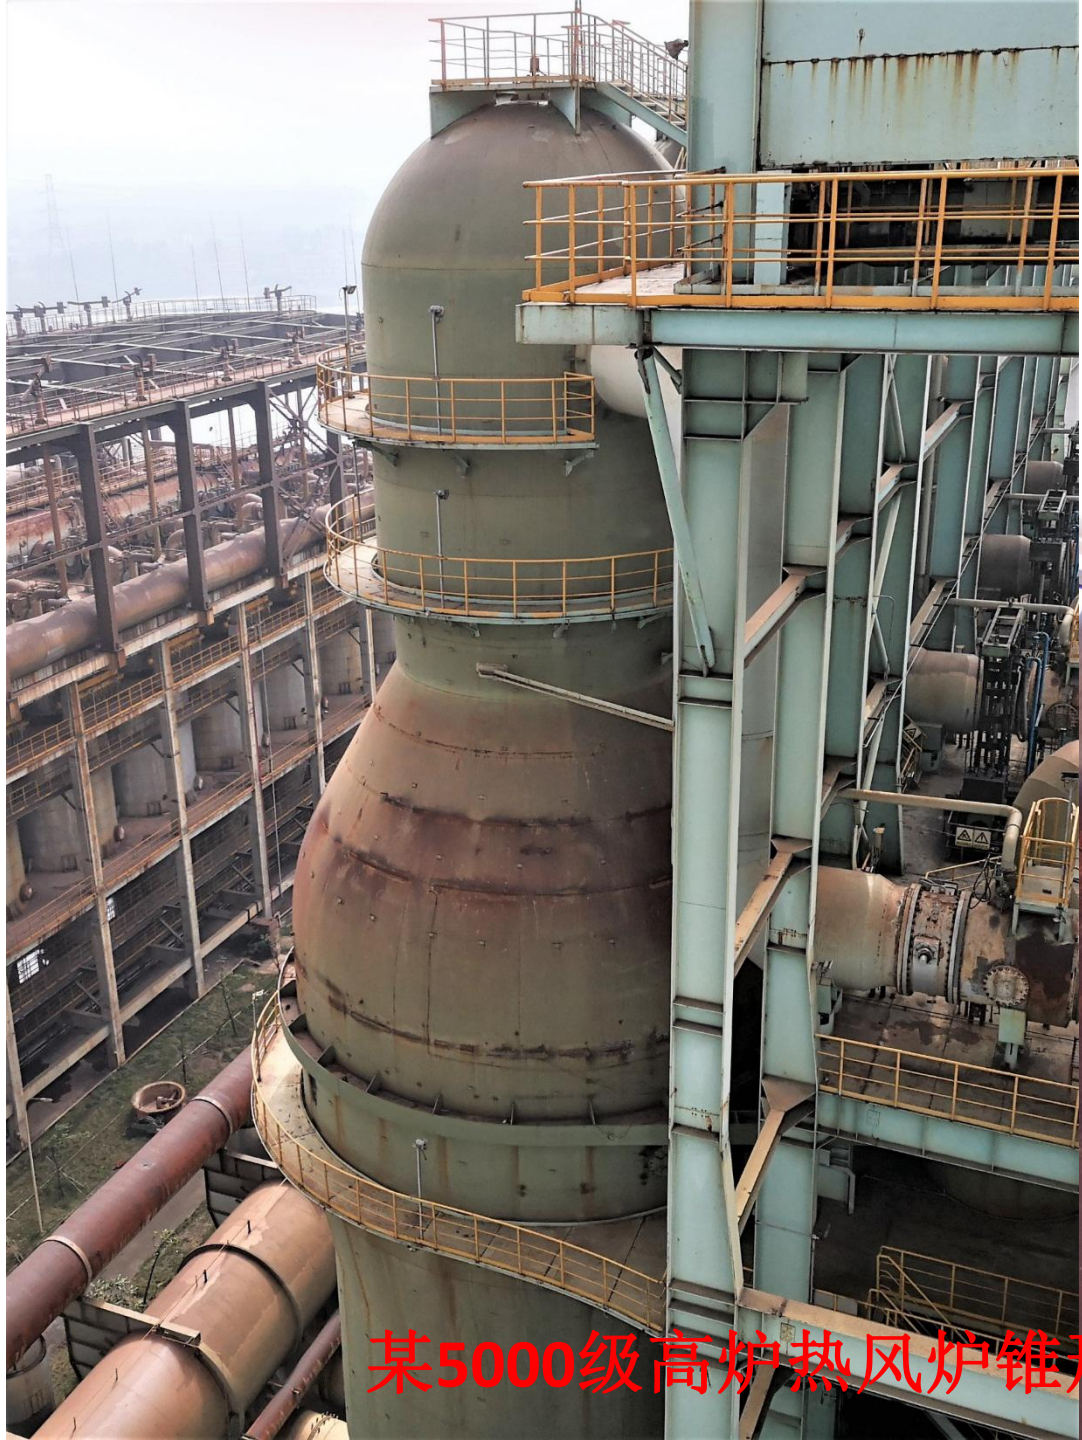
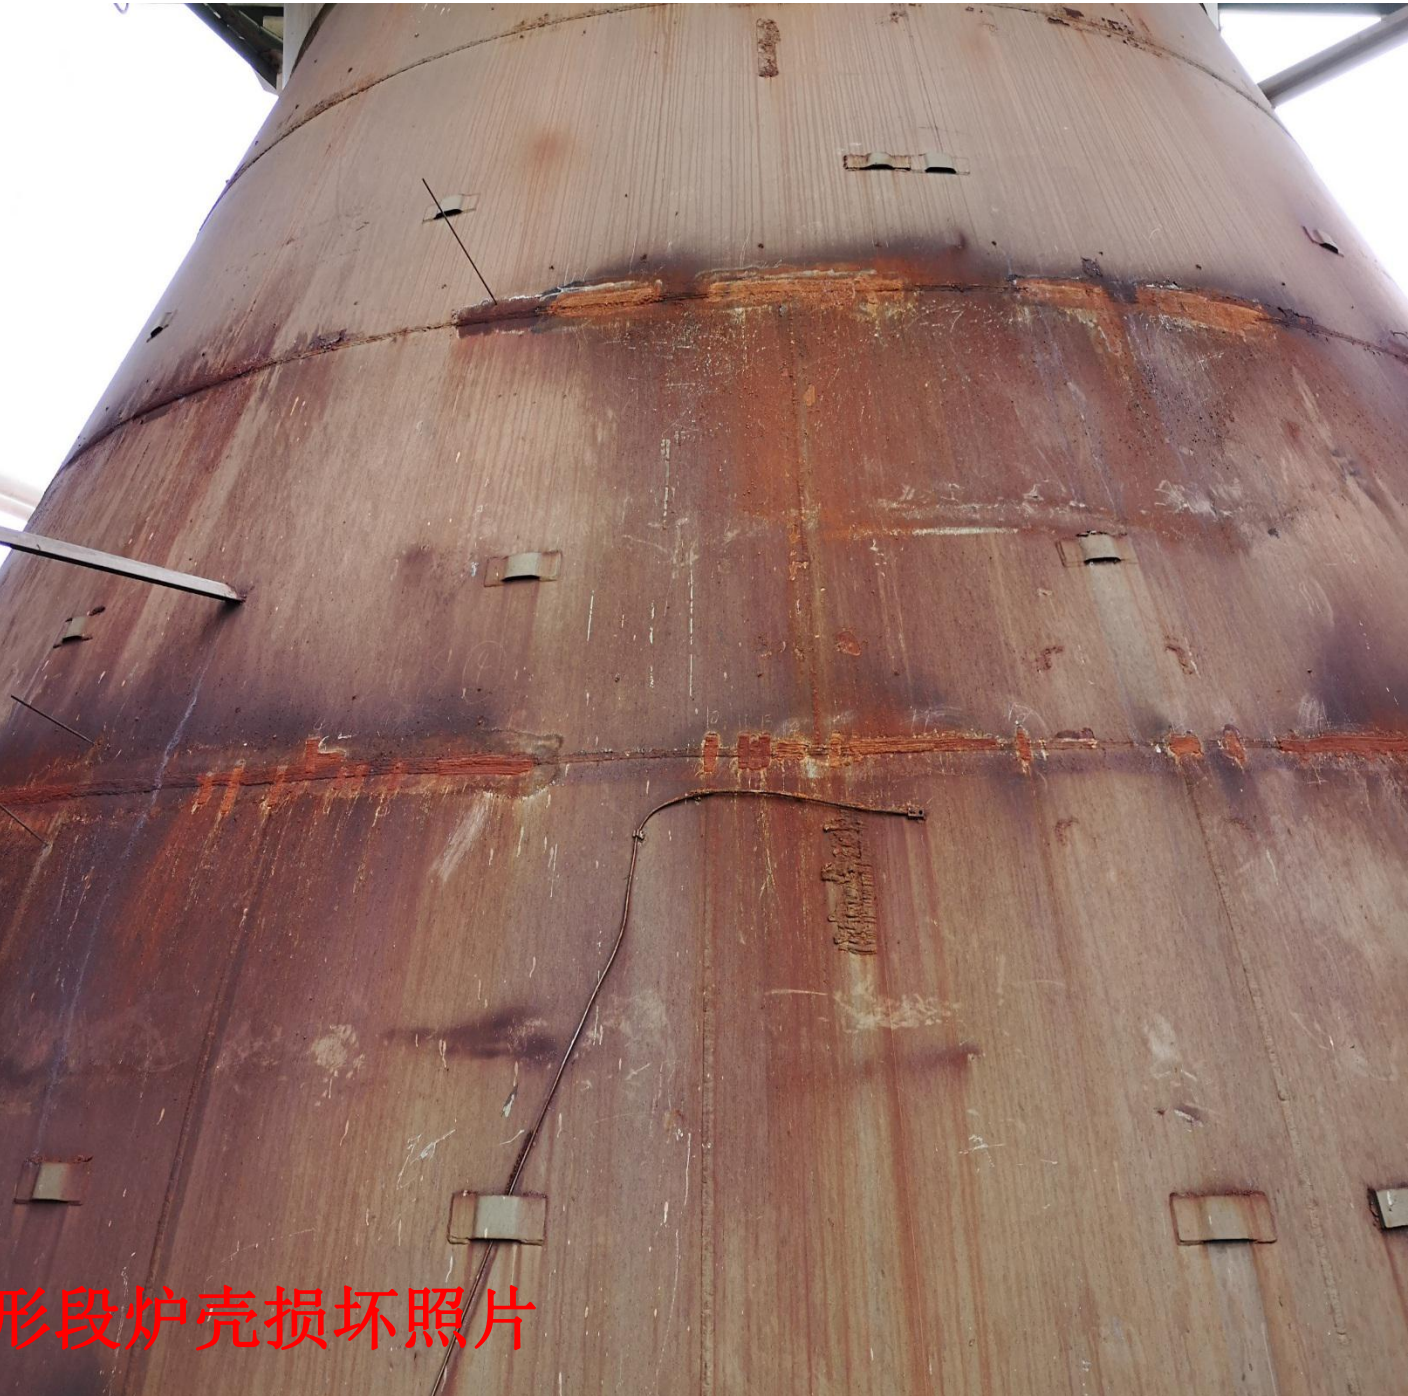
某5000级高炉热风炉锥形段炉壳损坏照片

- 热风炉锥形段钢壳开裂、锥形段掉砖，予燃室坍塌时有发生
- 锥形段非闭环，其它形式热风炉穹顶是闭环的，钢壳与水平夹角太小，支撑受力不佳等有关，
- 当前的 $60-63^{\circ}$ 太小， $65-70^{\circ}$ 如何？
- 锥形段耐材重量不应座在热风出口的大墙上，是坍塌的主因
- 砖型结构不佳,宜采用双向双子母扣的砖型砌筑
- 其它形式的热风炉穹顶耐材是不直接坐在热风炉大墙上的

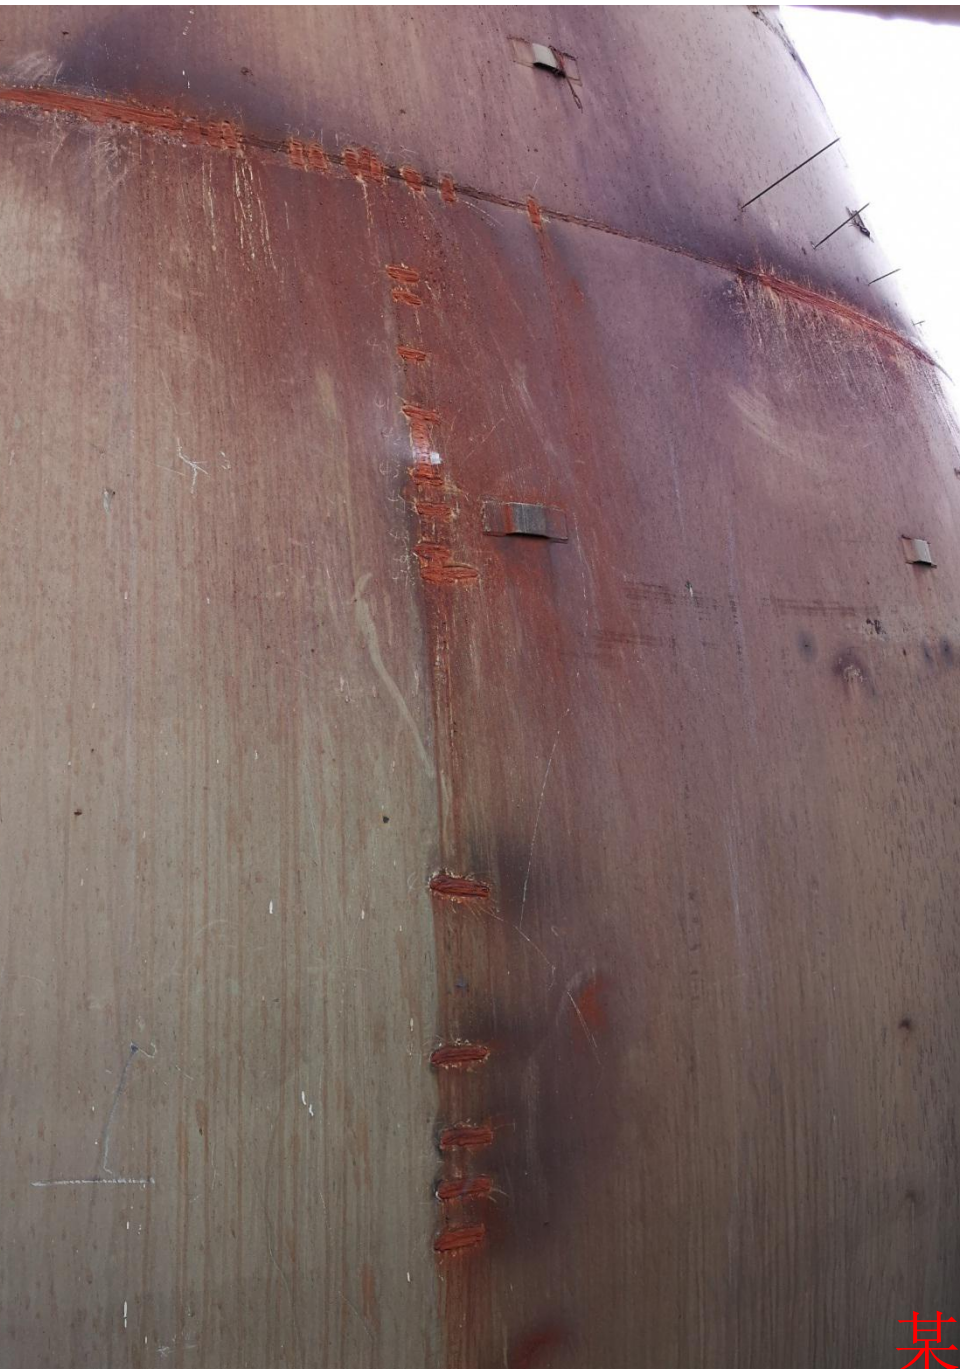
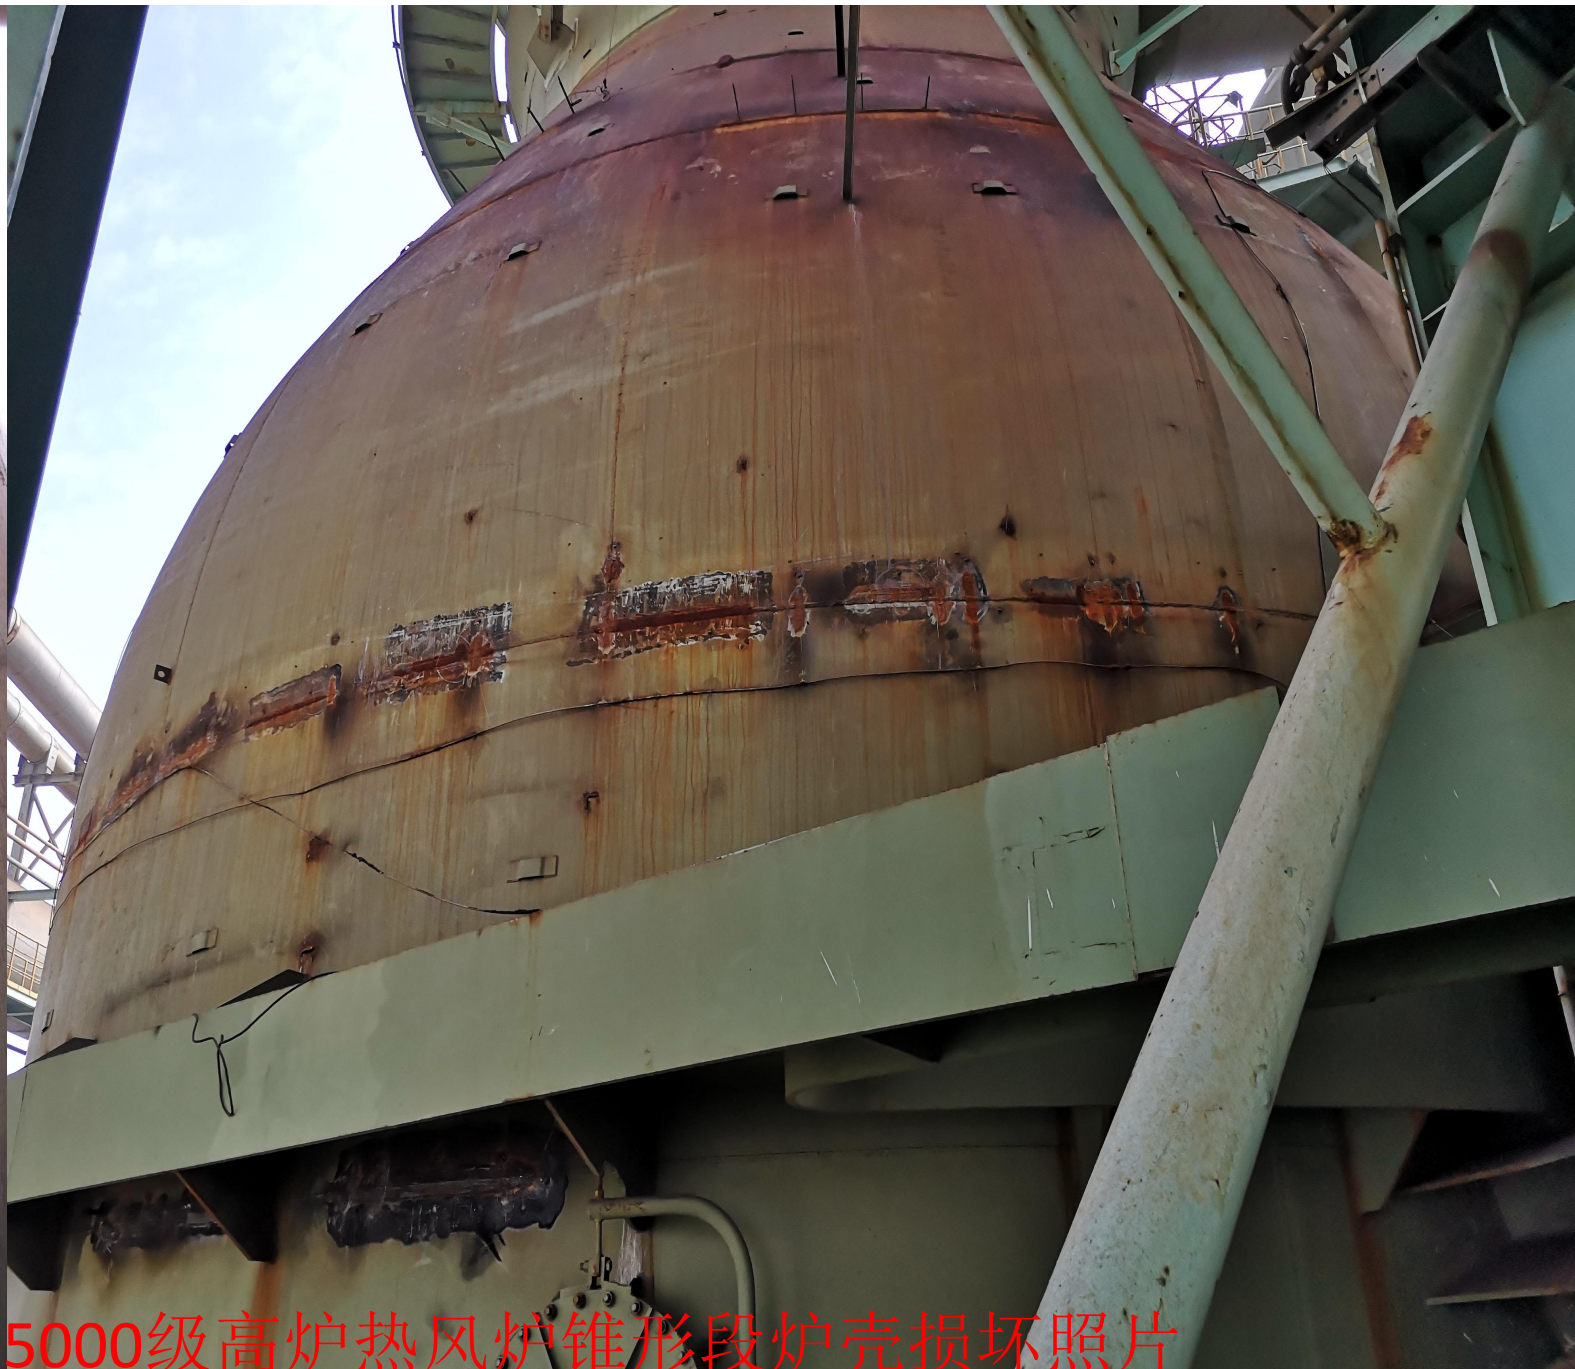
某5000级高炉热风炉锥形段炉壳损坏照片

炉壳高温段开裂部位 (位置、板厚、平台)

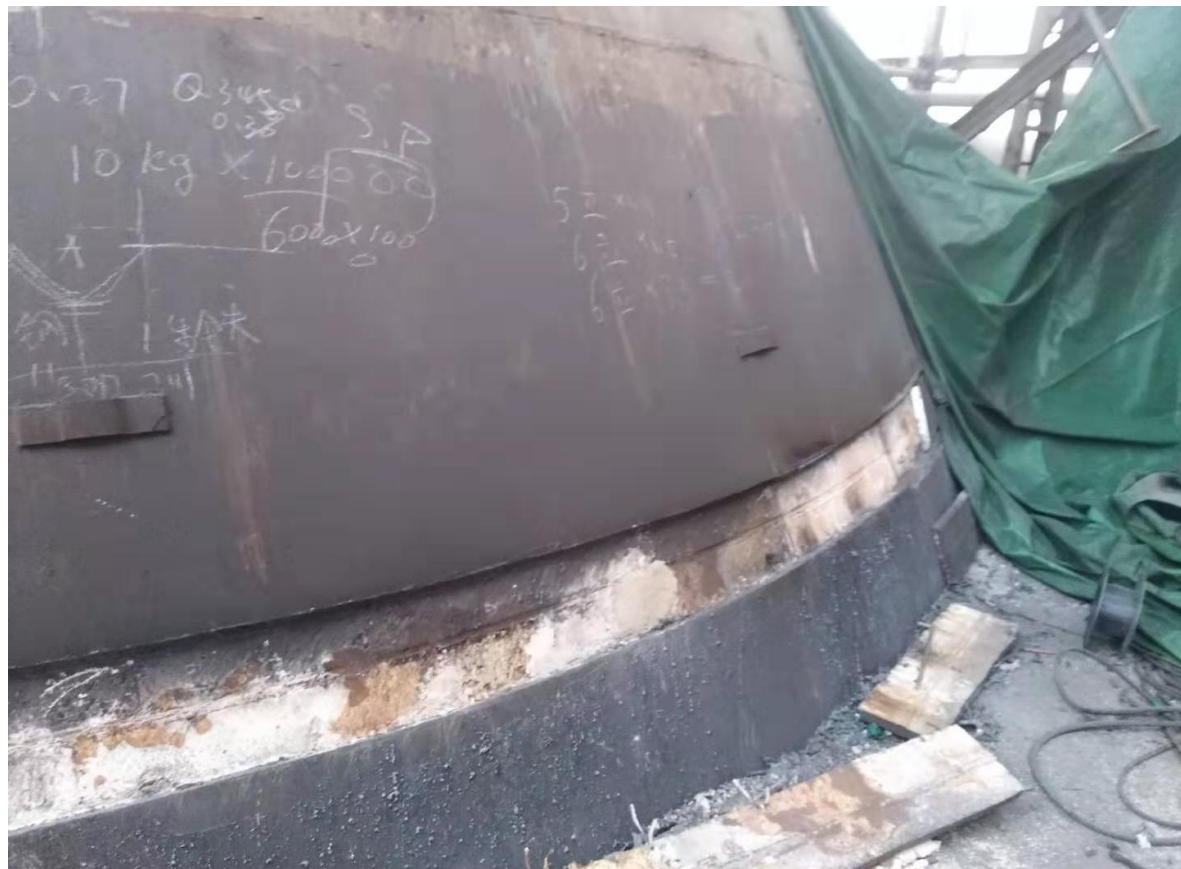
# 挖补

采用原焊缝两侧各100mm进行挖补

炉壳组对采用单边“V型坡口，斜45° 对接”

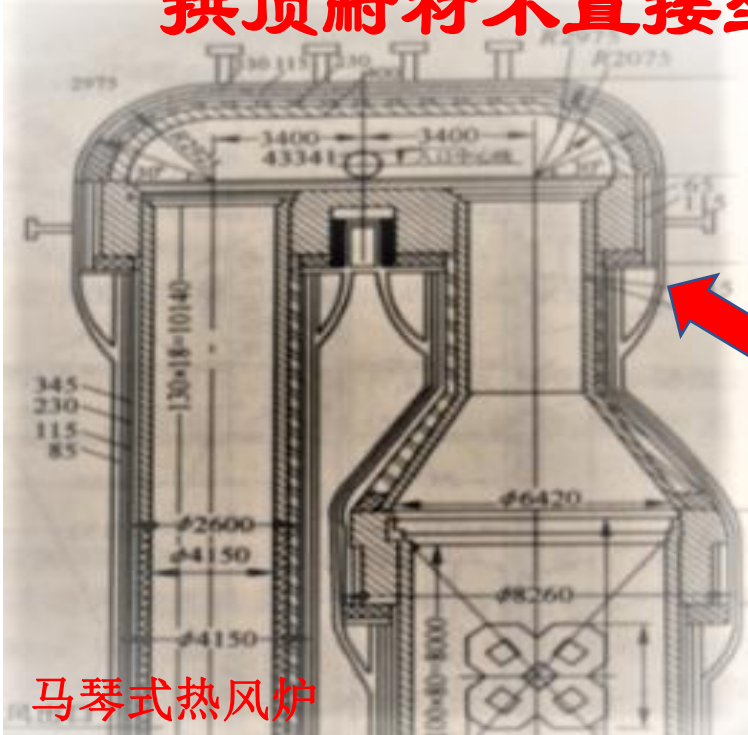
拱顶耐材不直接坐落在大墙上

马琴式热风炉

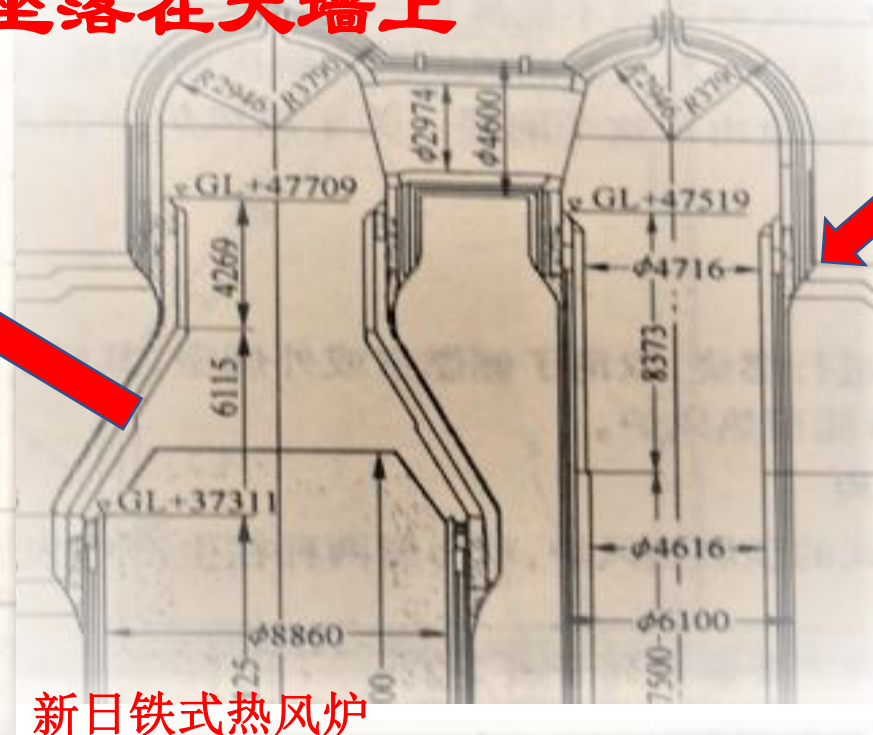
新日铁式热风炉

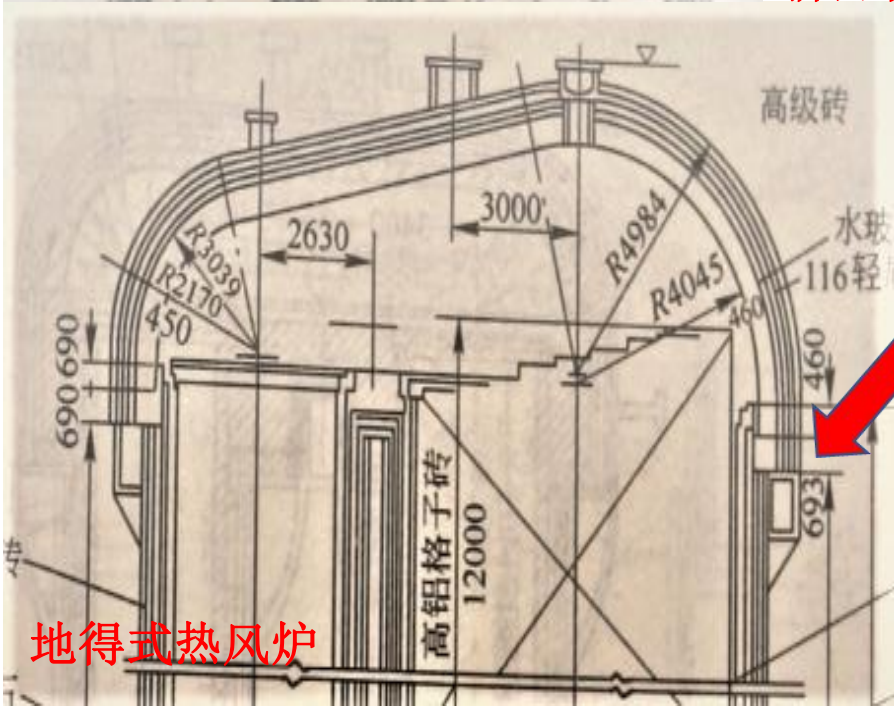
地得式热风炉

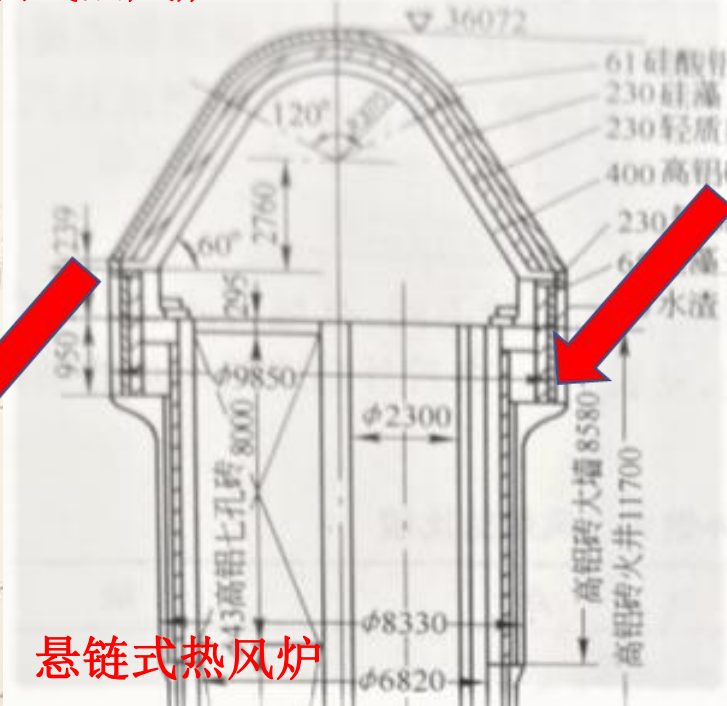
悬链式热风炉

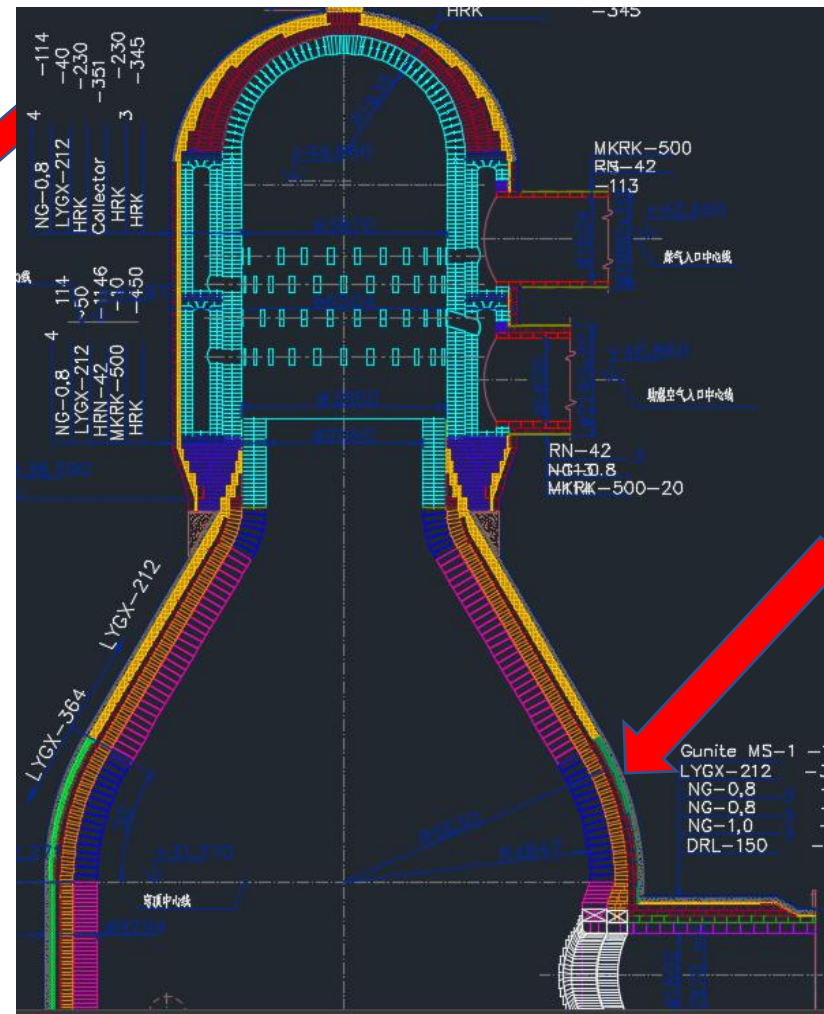
卡氏炉拱顶耐材  
承重在热风出口  
的大墙上

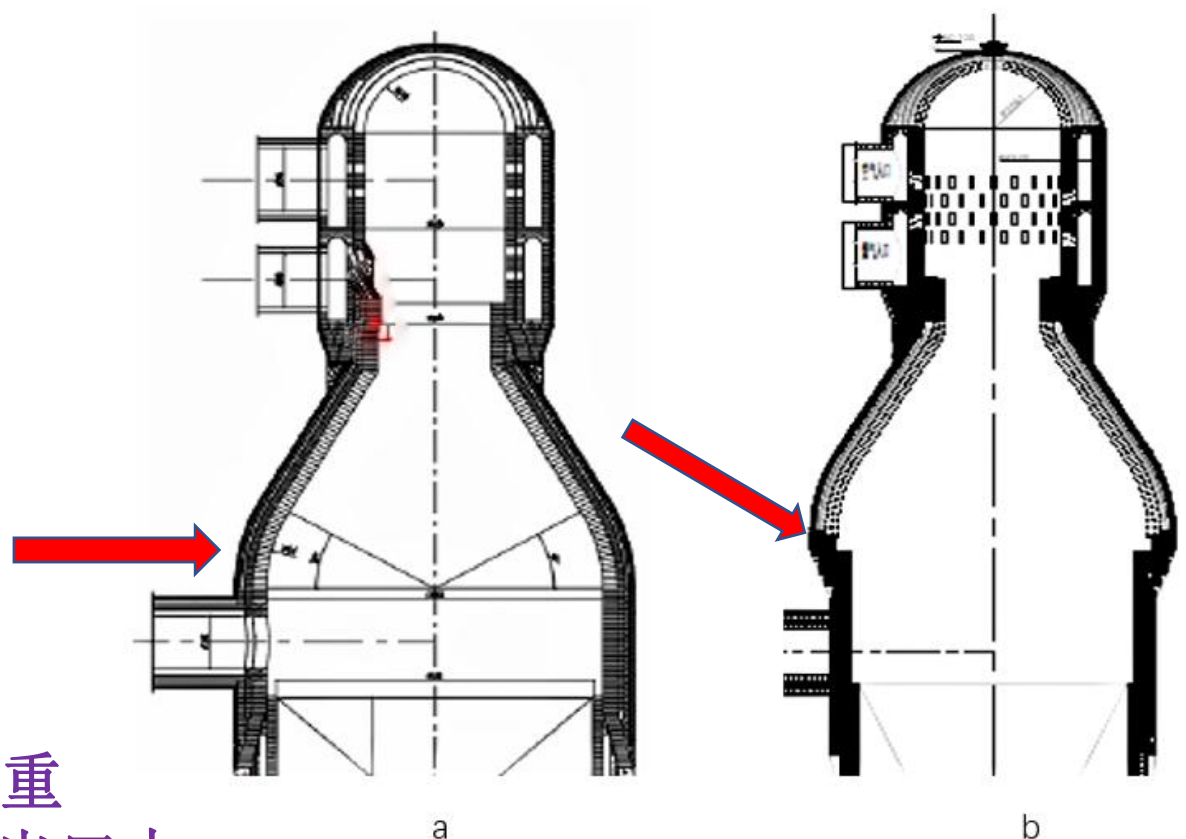
图 卡氏热风炉锥形段内衬受力比较

# 锥形段耐材坐在大墙上带来热风出口和锥段耐材都不稳定

a. 锥形段内衬重量坐落在热风出口大墙上, 随大墙上下涨落

b. 锥形段内衬重量坐落在炉壳上, 不随热风炉大墙上下涨落

- 4 热风出口的结构的优化
- 热风出口区域的钢壳发红、开焊、跑风、撕裂、耐材坍塌等事故经常威胁高炉生产和安全，尤其是发生在卡氏顶燃式热风炉现象居多，鞍钢新5高炉(2580m<sup>3</sup>)2007年从卡鲁金公司引进热风炉本体设计，管道系统是鞍钢设计院配套设计，当时谈判时我们坚持了对卡鲁金先生几十项设计上的改进，开炉至今已10年多，热风炉系统没出现任何问题，实践证明是正确的。
- 热风炉出口炉壳直段高度应足够高，开口避开在上下弧段上，燃烧室的耐材重量不应承载在热风出口段的大墙上，应改变方式让这部分耐材重量承载到热风炉壳上
- 采用薄炉壳开孔再增加补强附板来加强的结构，是不适宜高温区域的，加强圈与炉壳的焊接实际上在外环焊接，而内环焊不上，形成两层皮，强度就不够了，加之整段刚度也不够。因此应整段采用厚炉壳，或圆周1/3-1/4区域采用厚钢板才适宜。

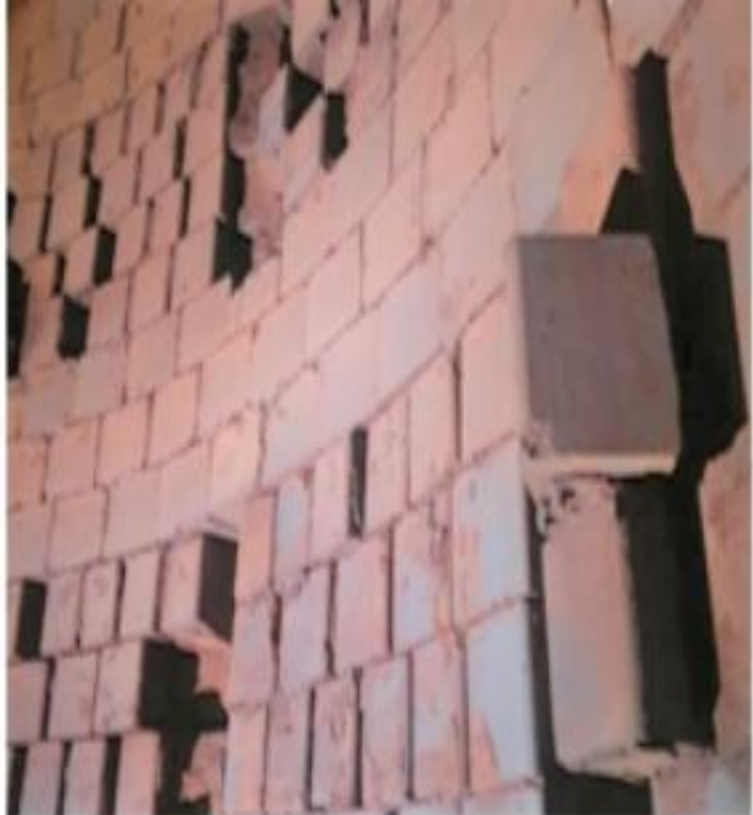
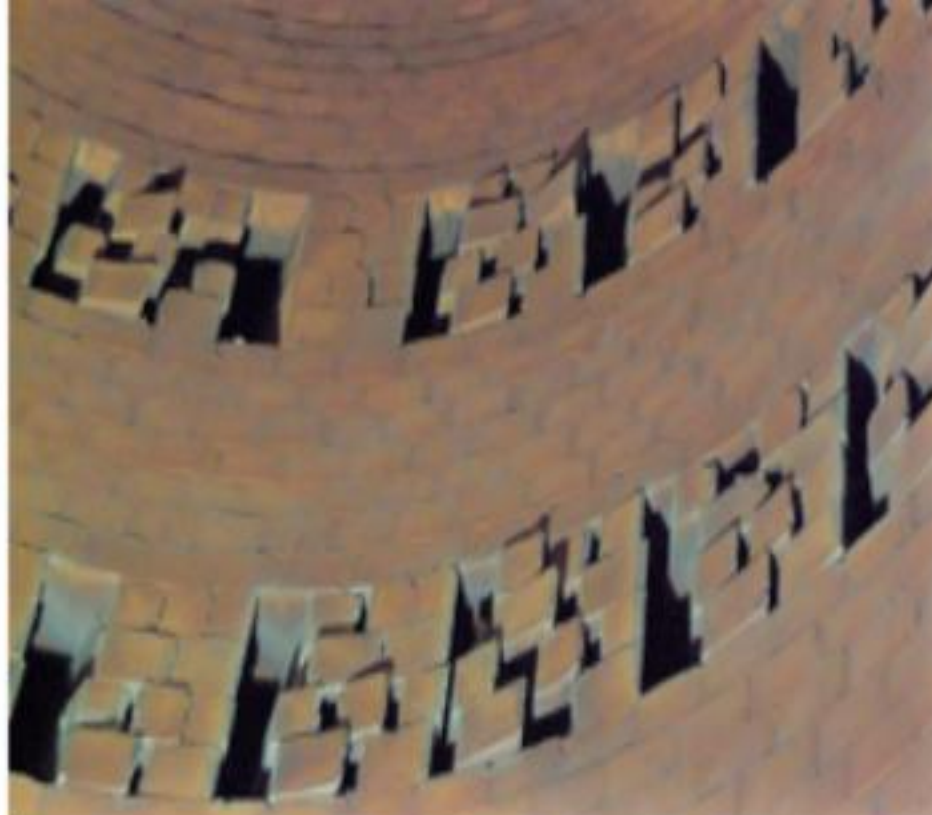
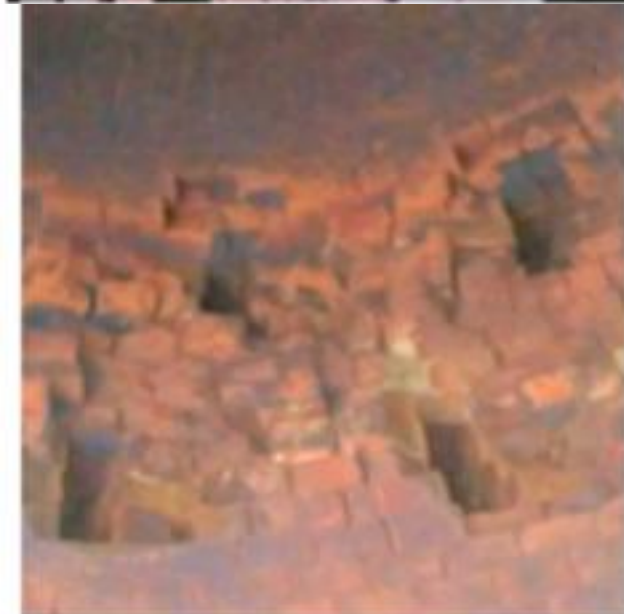
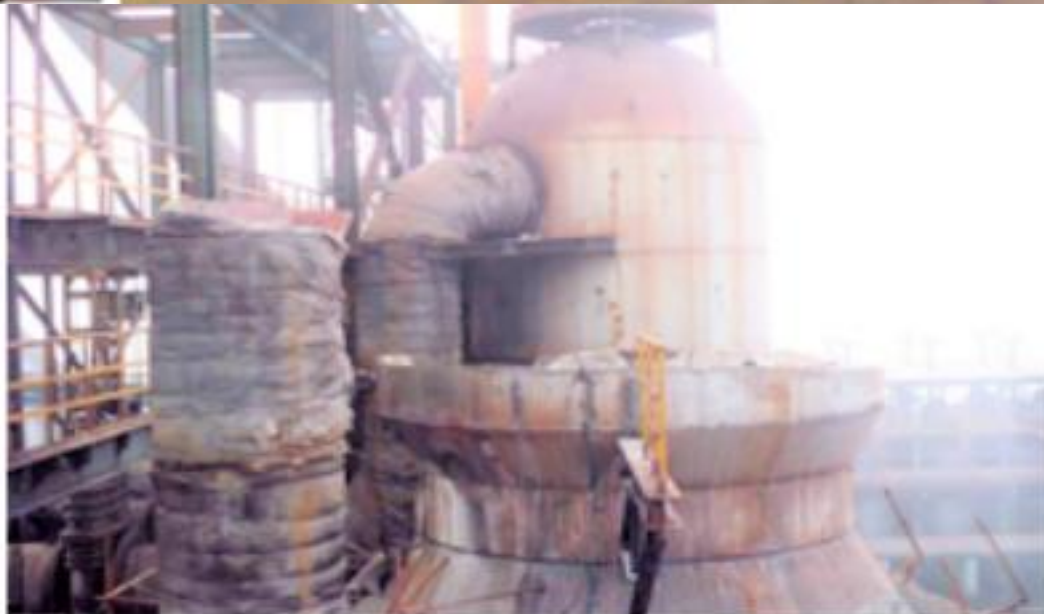
**因燃烧脉动  
或爆震而损  
坏的燃烧喷  
嘴**

**某3200高炉热风炉投产4年有两座炉的煤气入口处坍塌，煤气喷嘴开裂,没用组合砖结构和外墙子母扣砖方向搞反了**

- 分层喷嘴布置，从实际运行的结果看这种燃烧器是长焰燃烧，空、煤气混合是不好，空气过剩系数大
- 时有燃烧脉动和爆震燃烧发生，极易损坏喷嘴
- 这种分层烧嘴燃烧产生的烟气中含氮氧化物高，因其燃烧空气过剩系数高(1.1—1.2),(如烧结矿生产中 $\text{NO}_x$ 物高),目前高 $300\text{--}400\text{mg}/\text{m}^3$ ，(国家标准规定 $\leq 50\text{mg}/\text{m}^3$ )将面临严重的考验。
- 其它形式热风炉烧嘴空--煤气出口在同一水平面交叉喷出，有混合效果好，空气过剩系数小 ( $\text{NO}_x$ 在 $50\text{mg}/\text{m}^3$ 左右)的优点
- 宝钢1-3高炉热风炉燃烧器设计前都在鞍钢热态试验装置上先行半工业试验找出参数。
- 王筱留教授指出卡氏炉第一代比第二代好

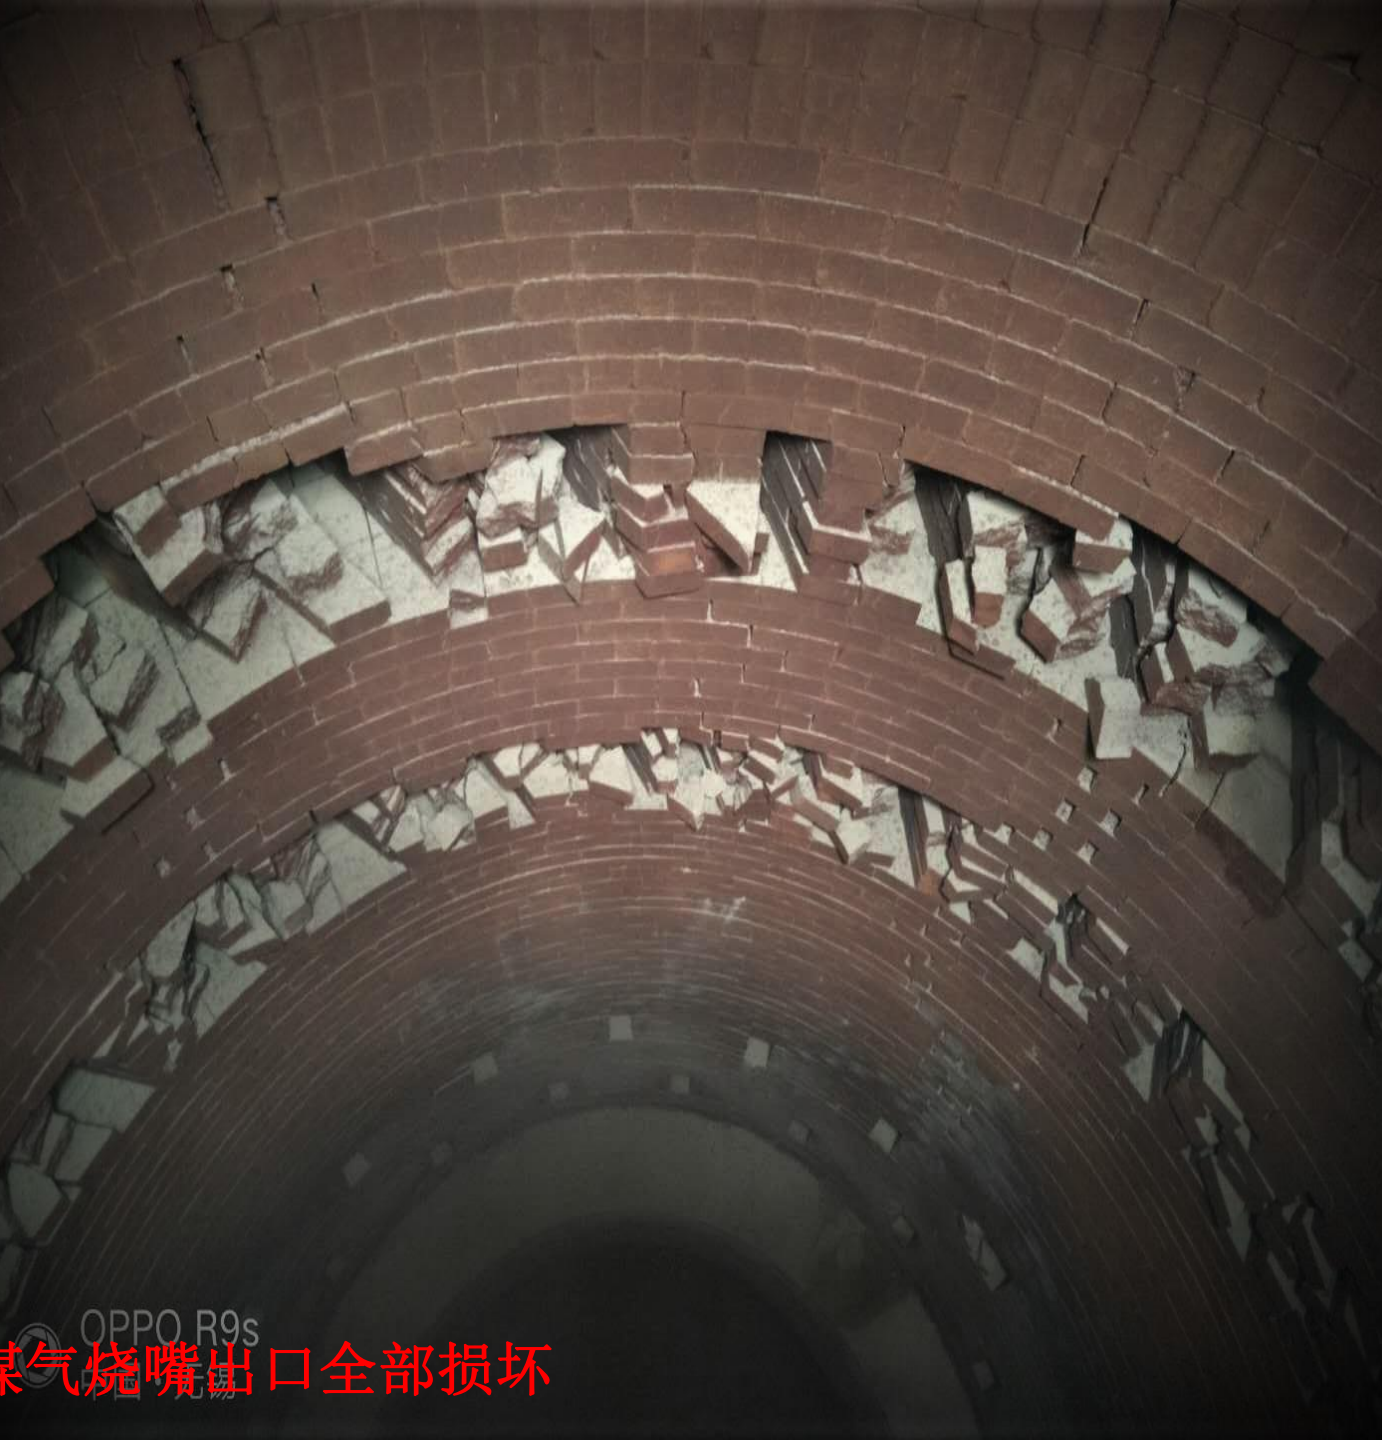
OPPO R9s  
煤气烧嘴出口全部损坏

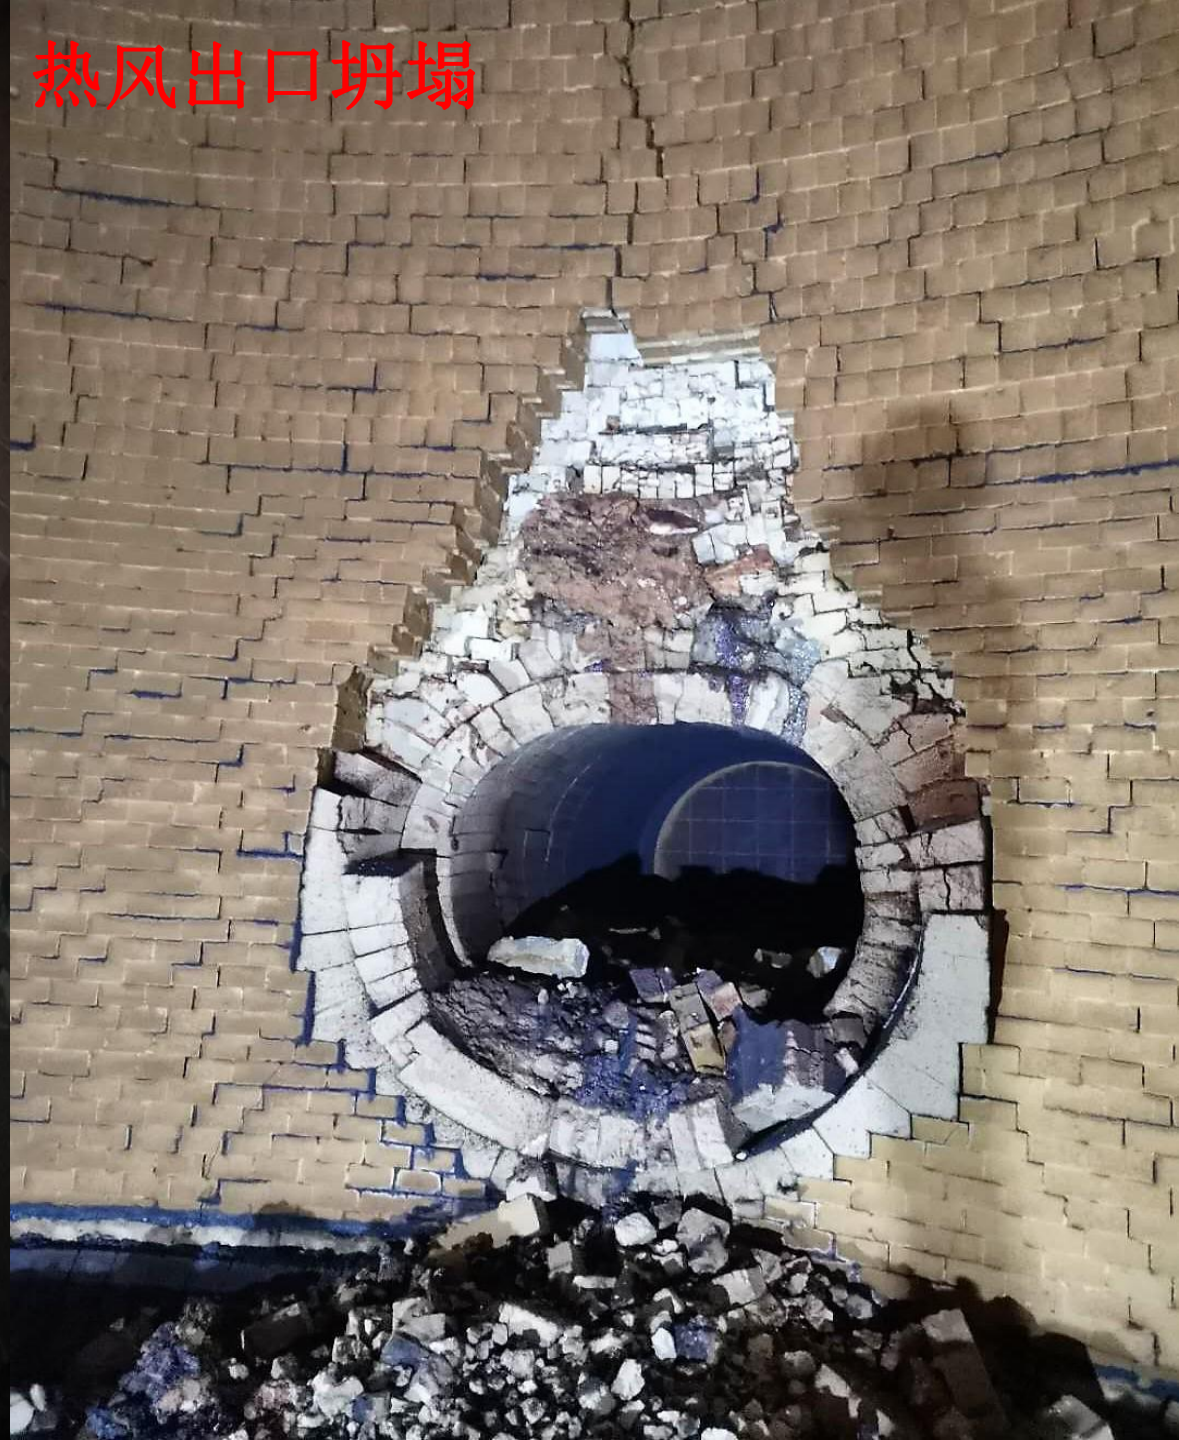
热风出口坍塌

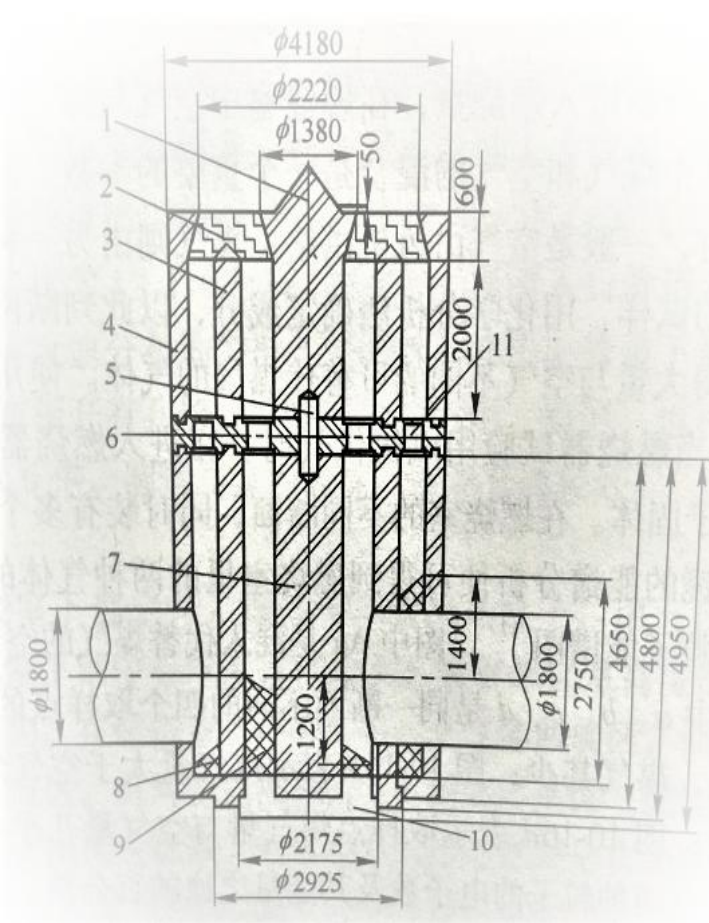
双通道燃烧器

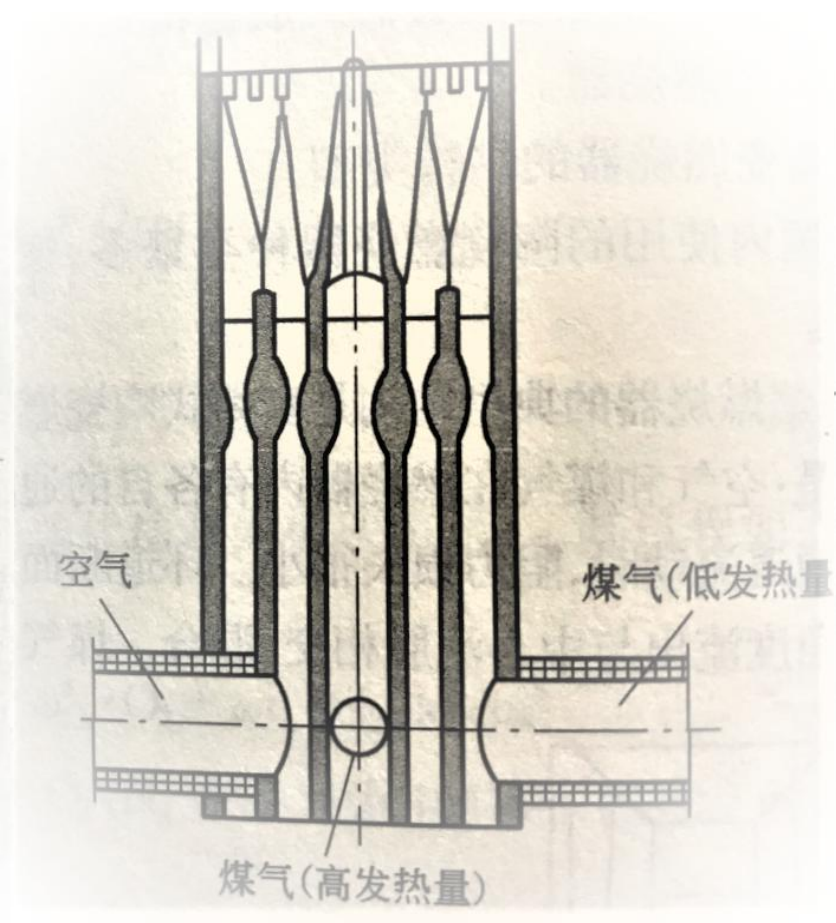
三通道燃烧器

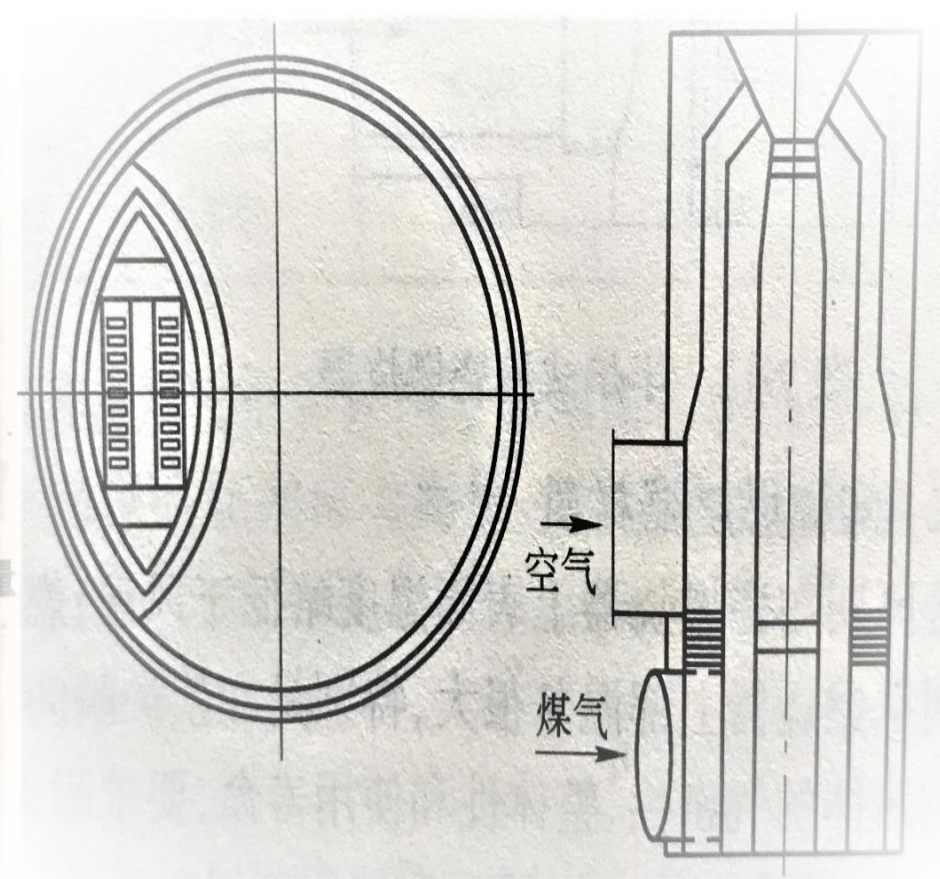
巨形燃烧器

煤气、助燃空气喷嘴都在一个平面上以不同角度交叉混合燃烧

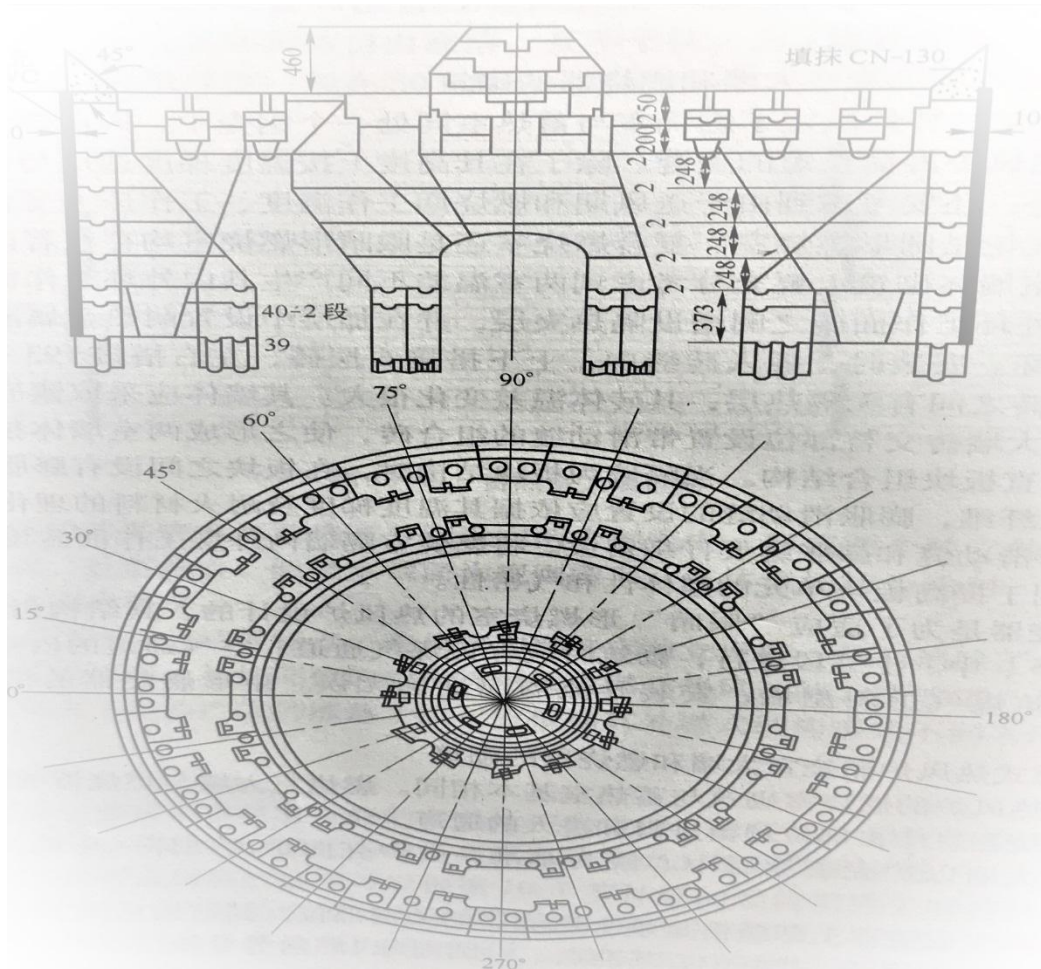
三孔试陶瓷燃烧器

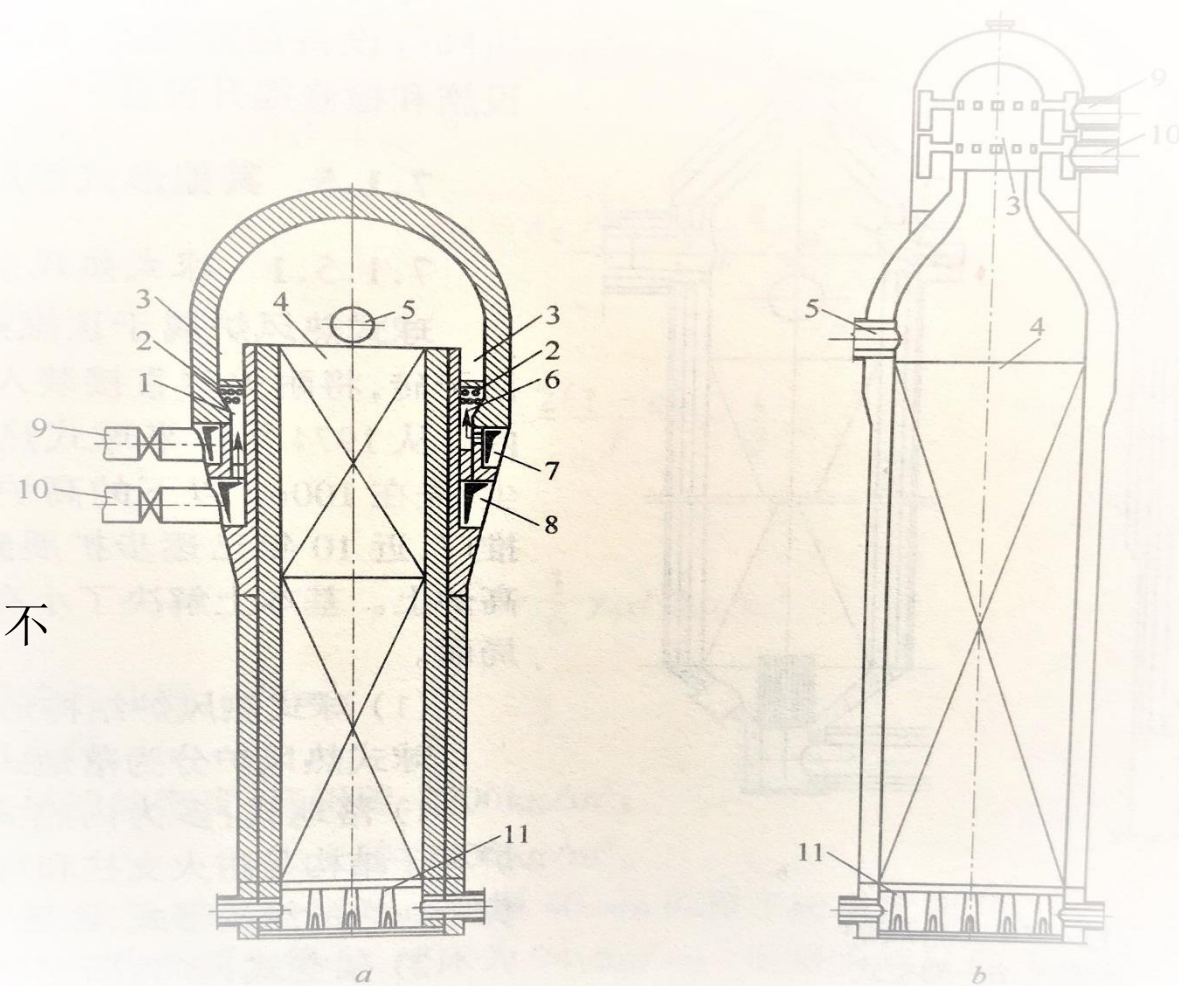
卡鲁金顶燃式热风炉第一代(a)与第二代的区别 (b)

分层喷嘴和优化后的卡氏炉燃烧喷嘴,优化后的混合形式要好
