# 对我国高炉顶燃式热风炉的几点认识与实践

汤清华

2020.8.

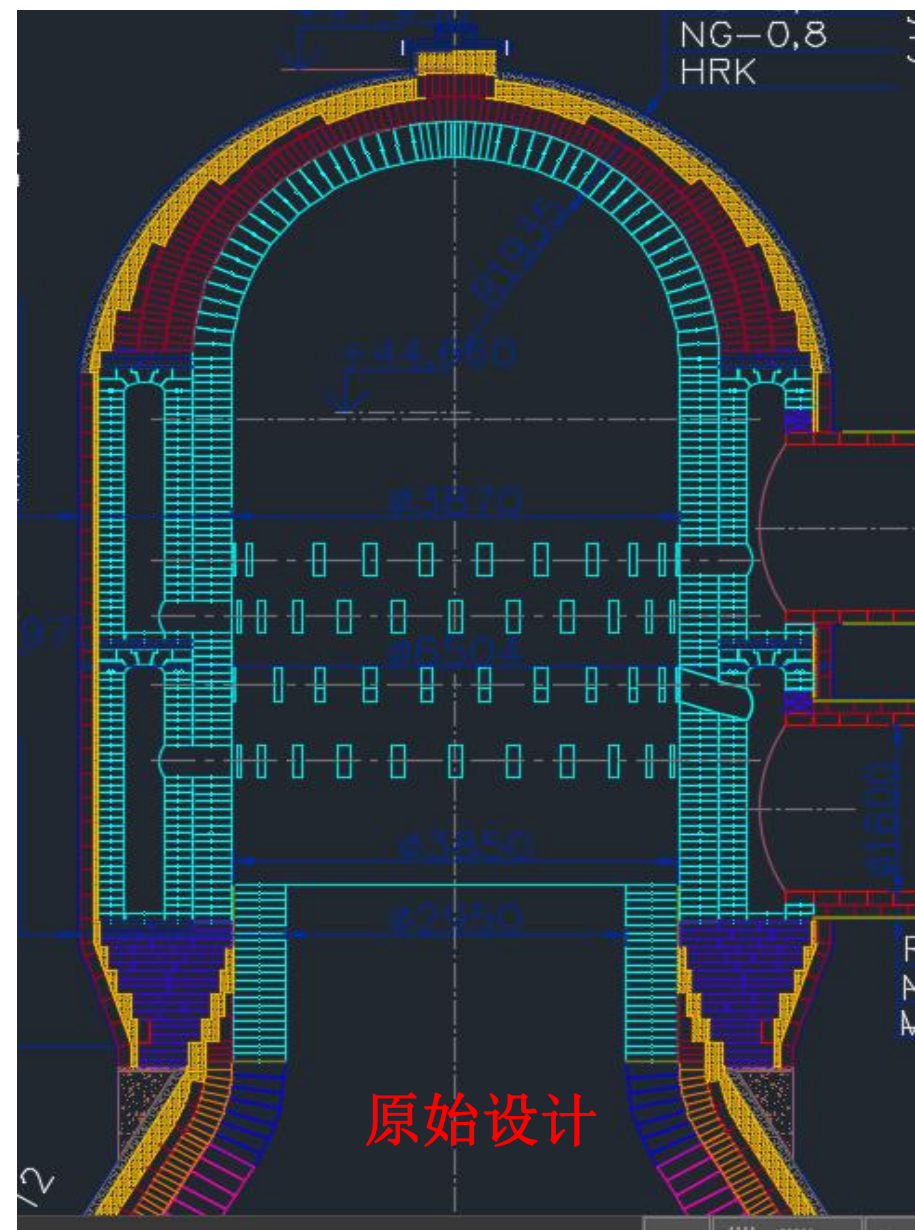
原始设计

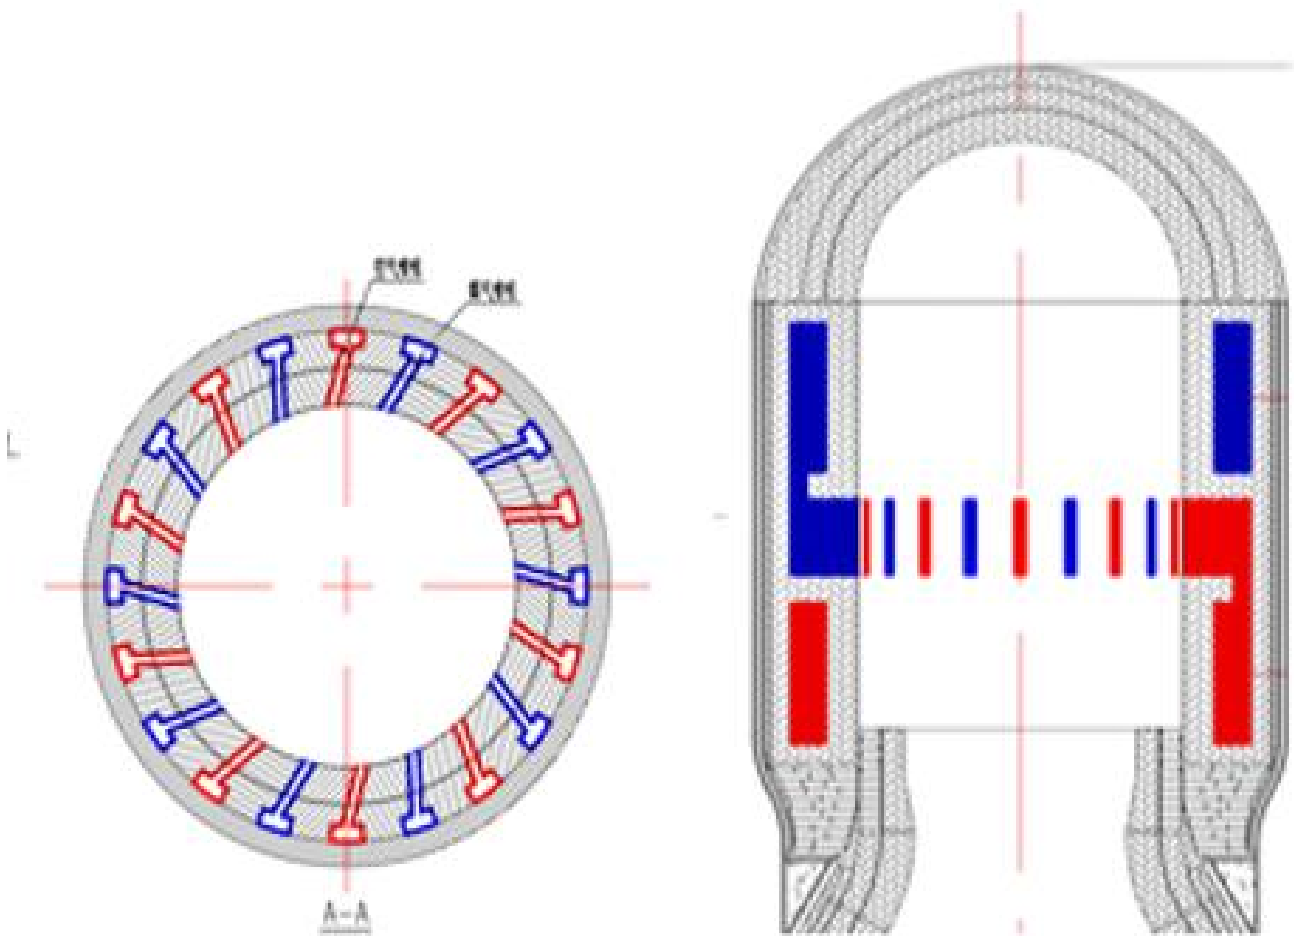
优化设计

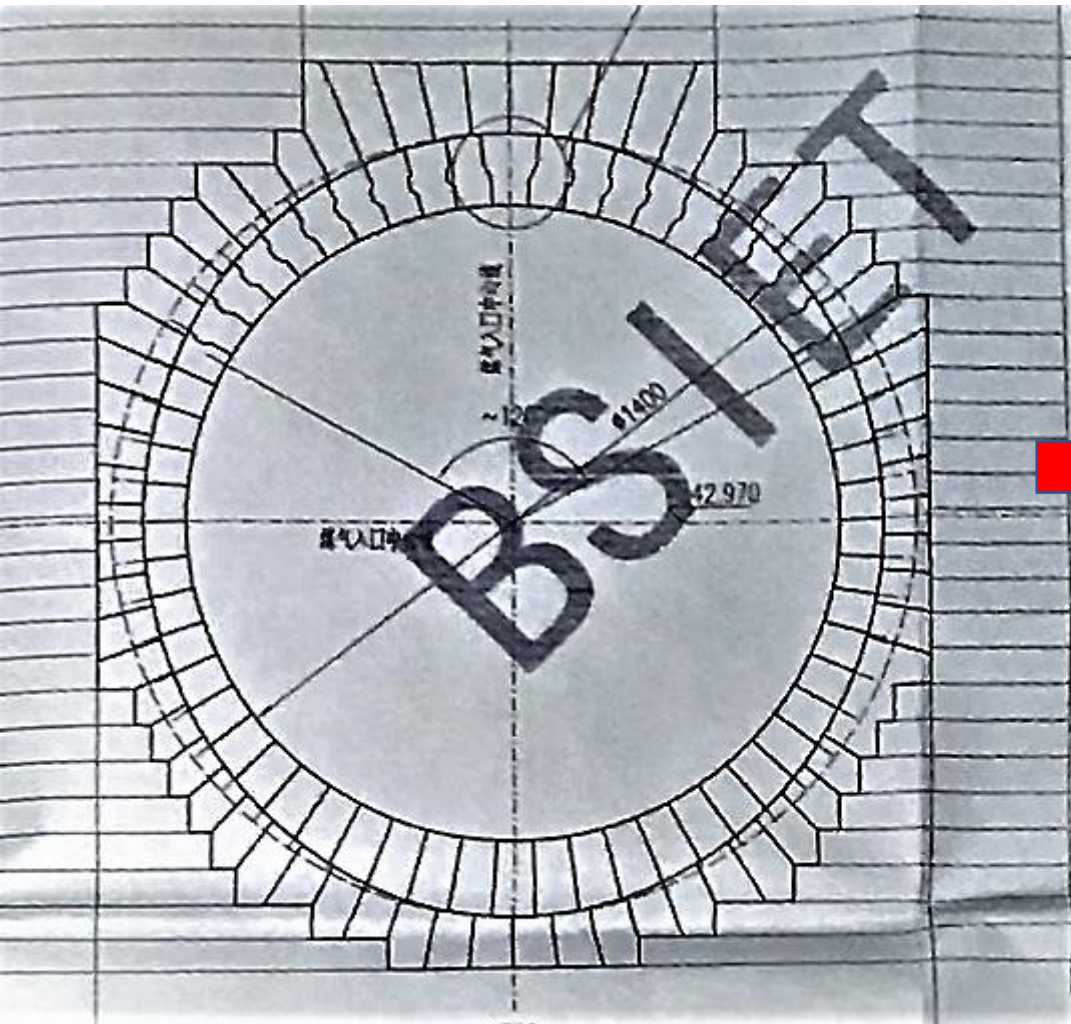
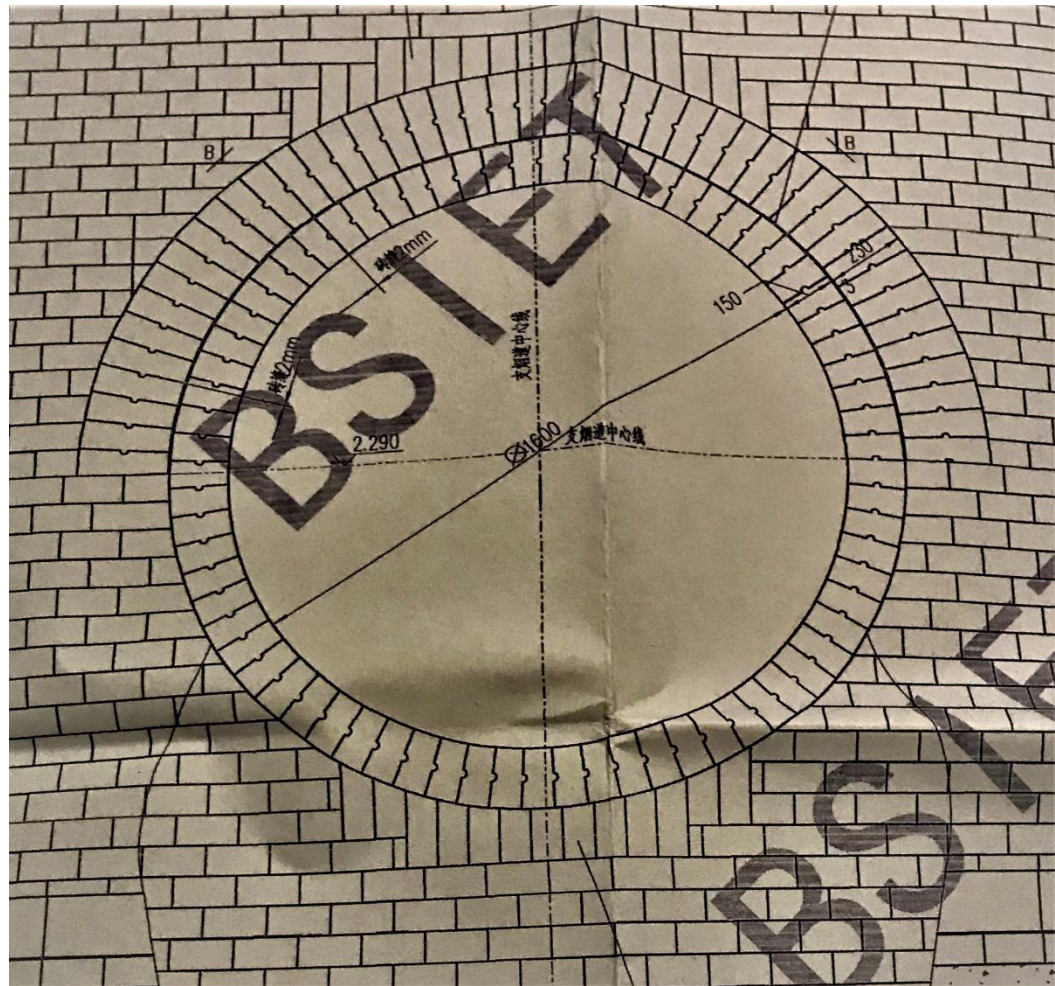
**某3200高炉开炉4年由于煤气入口没采用组合砖，入口坍塌和予燃室损坏**

- 2. 管系的耐材砌筑优化: 上半圆120度子母扣砖砌筑存在水平推力, 应学拱桥或隧道窑采用180度
- 3. 三叉口是出问题最多的部位(90%)
- 各三叉口应采用组合砖结构
- 管道三叉口相关线两钢壳管径差应 $\geq 100\text{mm}$ , 才有条件稳住耐材砌筑, 或者学欧洲人重质砖采用铰杆吊挂形式, 或者采用国内的D形结构。
- 组合砖或异型砖一定要严格检查有没有内部层裂(砖生产工艺不佳所至, 例鞍11BF进口时), **国内、外标准都规定: 有层裂则判废, 不允许砌筑**。振动浇注成型”方式做成毛胚, 再焙烧的制造工艺生产的组合砖不存在层裂
- 4. 管道系统的应力计算与相应的结构形式选择, (例某巨形高炉事故, 历时5年, 4次更换热风总管与砌筑才稳定)
- 管壳厚度(鞍钢10BF热风围管事故后, 多为22mm)
- **滑动支座、固定支座、弹簧支座、加强拉杆、波纹膨胀器等选取的正确性**

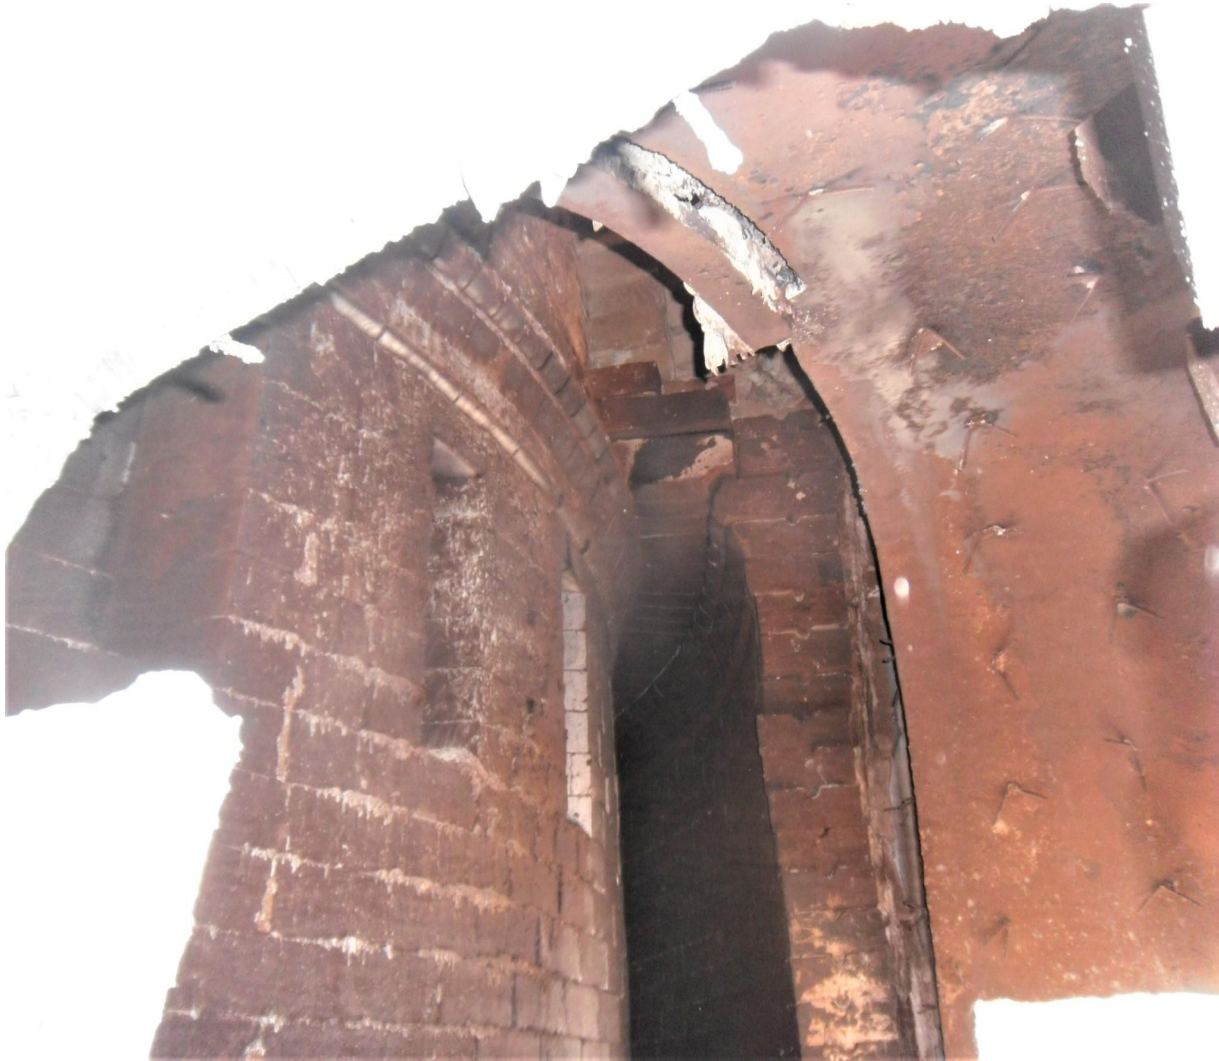
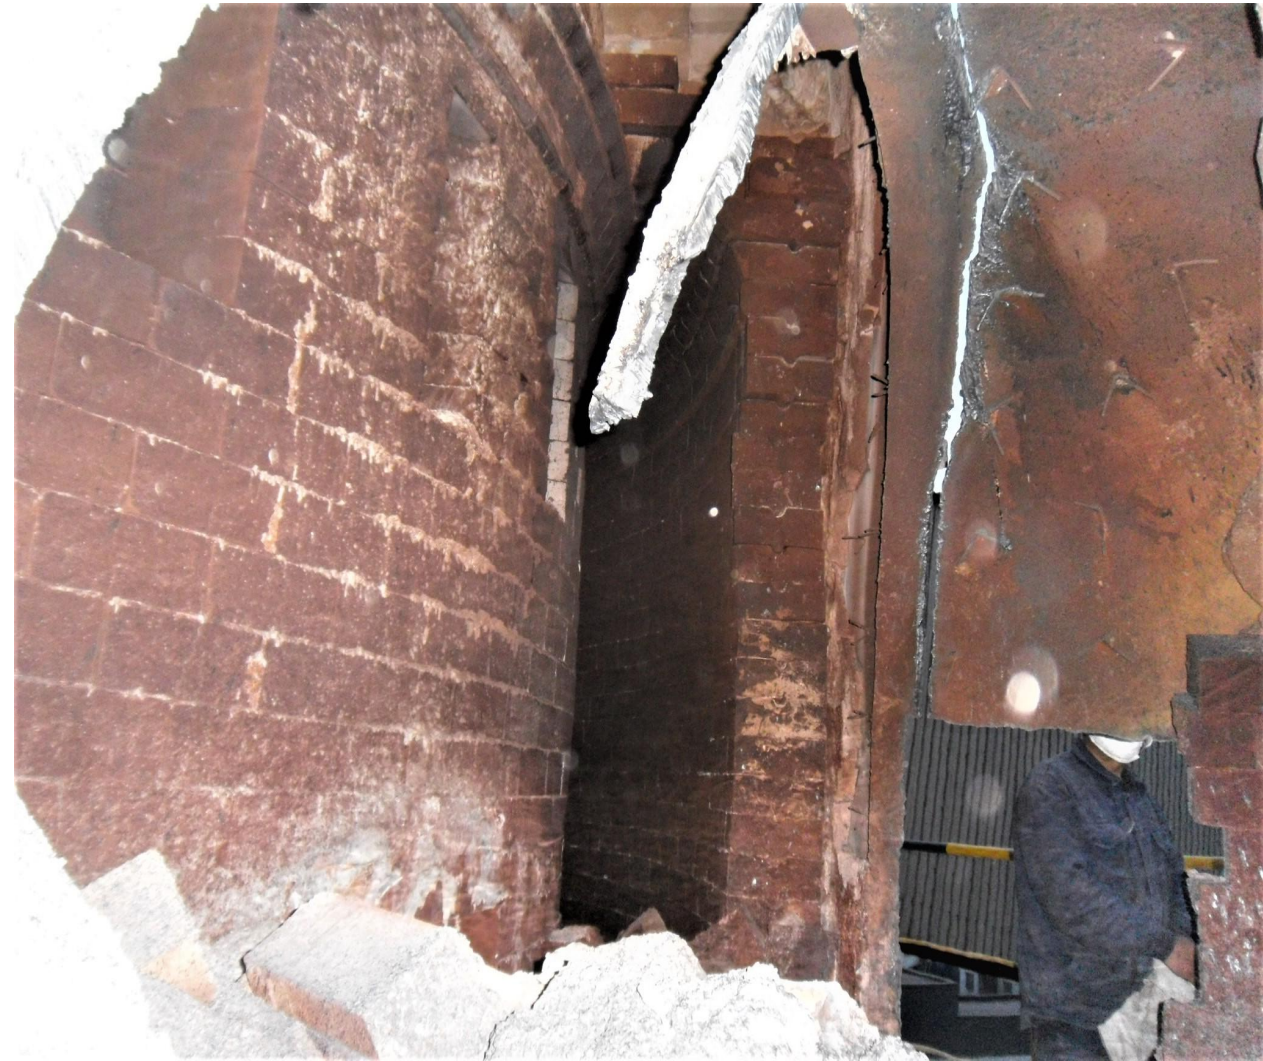
# D型结构三叉口组合砌筑
