安钢1号高炉冷却壁整体浇筑 高炉运行情况汇报

—安钢1号2200m³高炉

安钢炼铁厂 郑旭

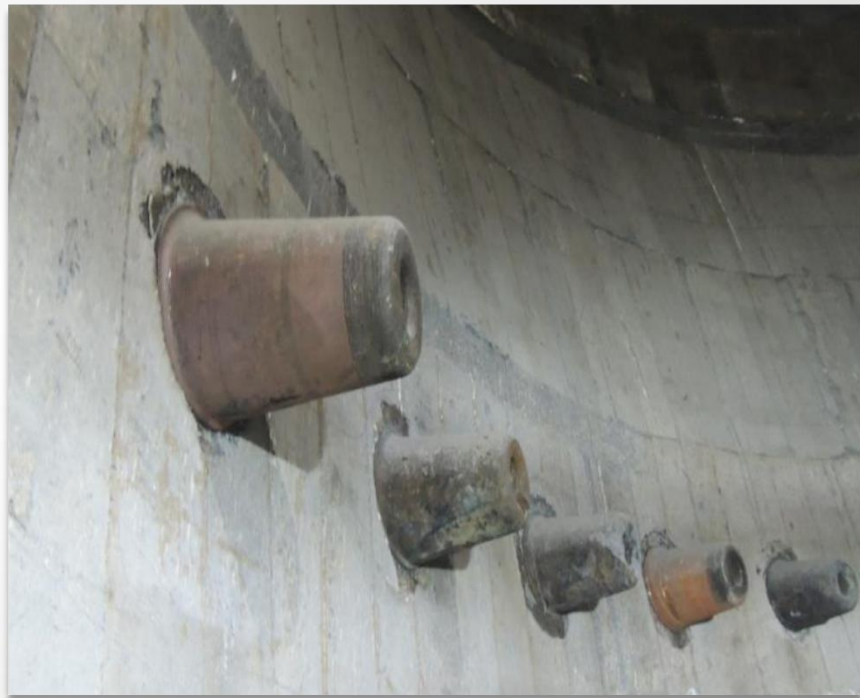
风口带整体浇注具有较好的完整性，可以有效防止炉腹以上部位及风口区水蒸汽、煤气以及碱金属等有害杂质沿着原来的组合砖、填料部位留下的空隙对下部炭砖及碳捣料的破坏，体现了良好的整体性和抗碱侵蚀性。2017年停炉大修后开炉生产，到2019年11月份停炉抢修，从风口带实际生产的情况来看，也证实了这一点。

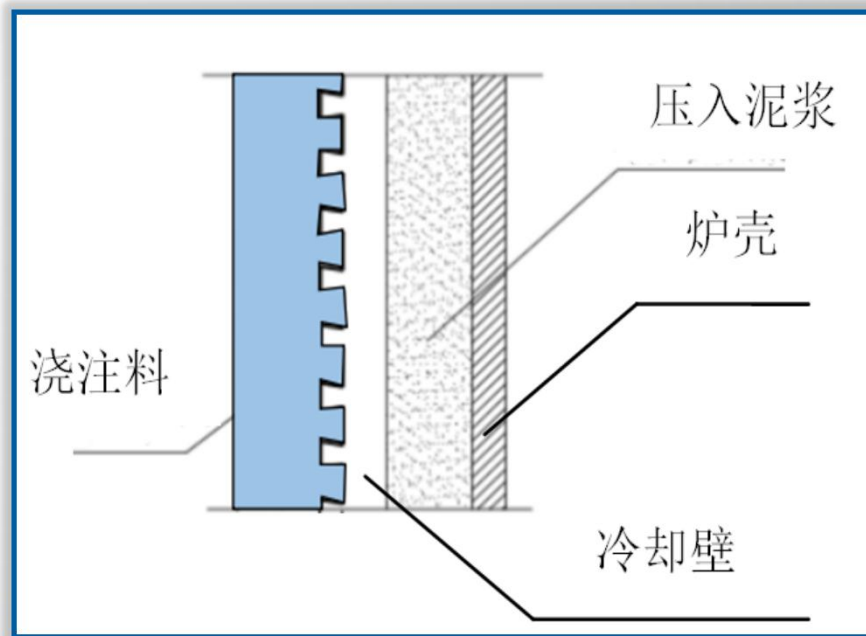
风口带以上冷却壁
整体浇筑是这次施
工的重点，也是技
术创新点。

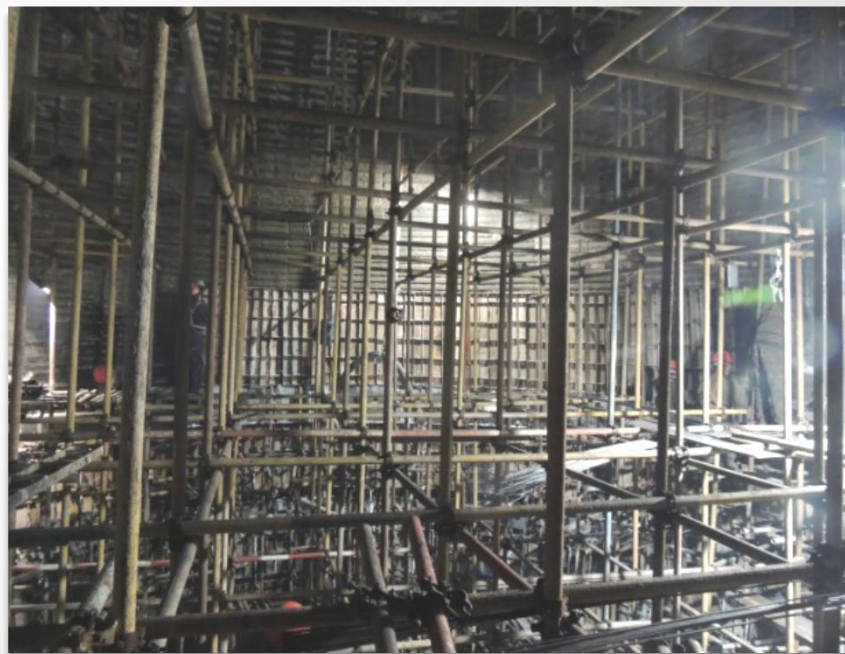
一是支模的要求较高。为了保证模具的稳定性，在浇筑的过程中使浇注料能均匀的、按照图纸的尺寸浇筑出来，不发生“跑料”等现象，需要在炉内搭建大量的脚手架来固定模具。大型高炉炉膛空间大，炉膛内需要满搭脚手架，高度有26米多，对搭建脚手架、支模技术要求较高，并且为了保证内型尺寸的精准，还需要制作部分异形的模具。

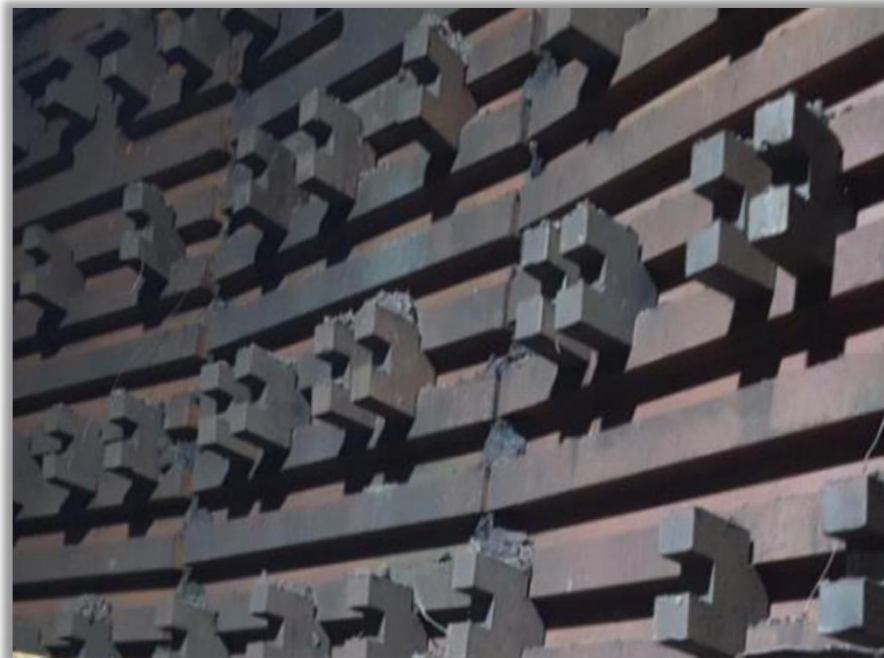
二是如何能做到让浇注料和冷却壁结合的更加牢固。本次冷却壁整体浇筑，浇筑的厚度基本是150mm（不含燕尾槽厚度），为了让浇筑体和冷却壁能够结合的更加牢固，在新更换的冷却壁燕尾槽中加装一定数量的锚固件。

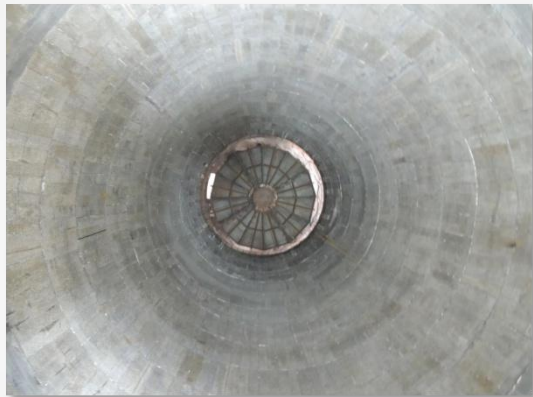
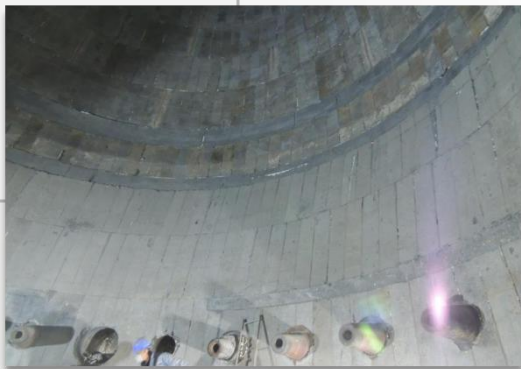
三是材料的选择。此次施工根据各浇筑部位的工况条件，采用了四种不同的浇注料。

铁口区域采用具有抗冲刷、抗渣铁侵蚀性能较好的炉缸浇注料；
风口区域采用具有耐高温、耐热震、抗碱性、抗侵蚀性能的风口带专用浇注料。

风口带以上炉体部位根据工况条件不同使用两种浇注料，**炉腹、炉腰以及炉身下部**高温区采用以碳化硅为主，添加钢纤维及刚玉，导热性好、韧性大、强度高、耐渣铁侵蚀、抗碱性侵蚀的浇注料；**炉身中上部**采用以刚玉为主，添加金属钢纤维，耐磨、强度高，韧性好，耐机械磨损、抗热震的浇注料。
