# 首钢水城钢铁 铁焦事业部 焦化 区域设备工作交流材料 明 鸿

# 汇报内容

- 一、煤气脱硫提盐材料备件选型攻关
- 二、煤气鼓风机安全检修改造
- 三、化产危化整改
- 四、其它设备隐患治理

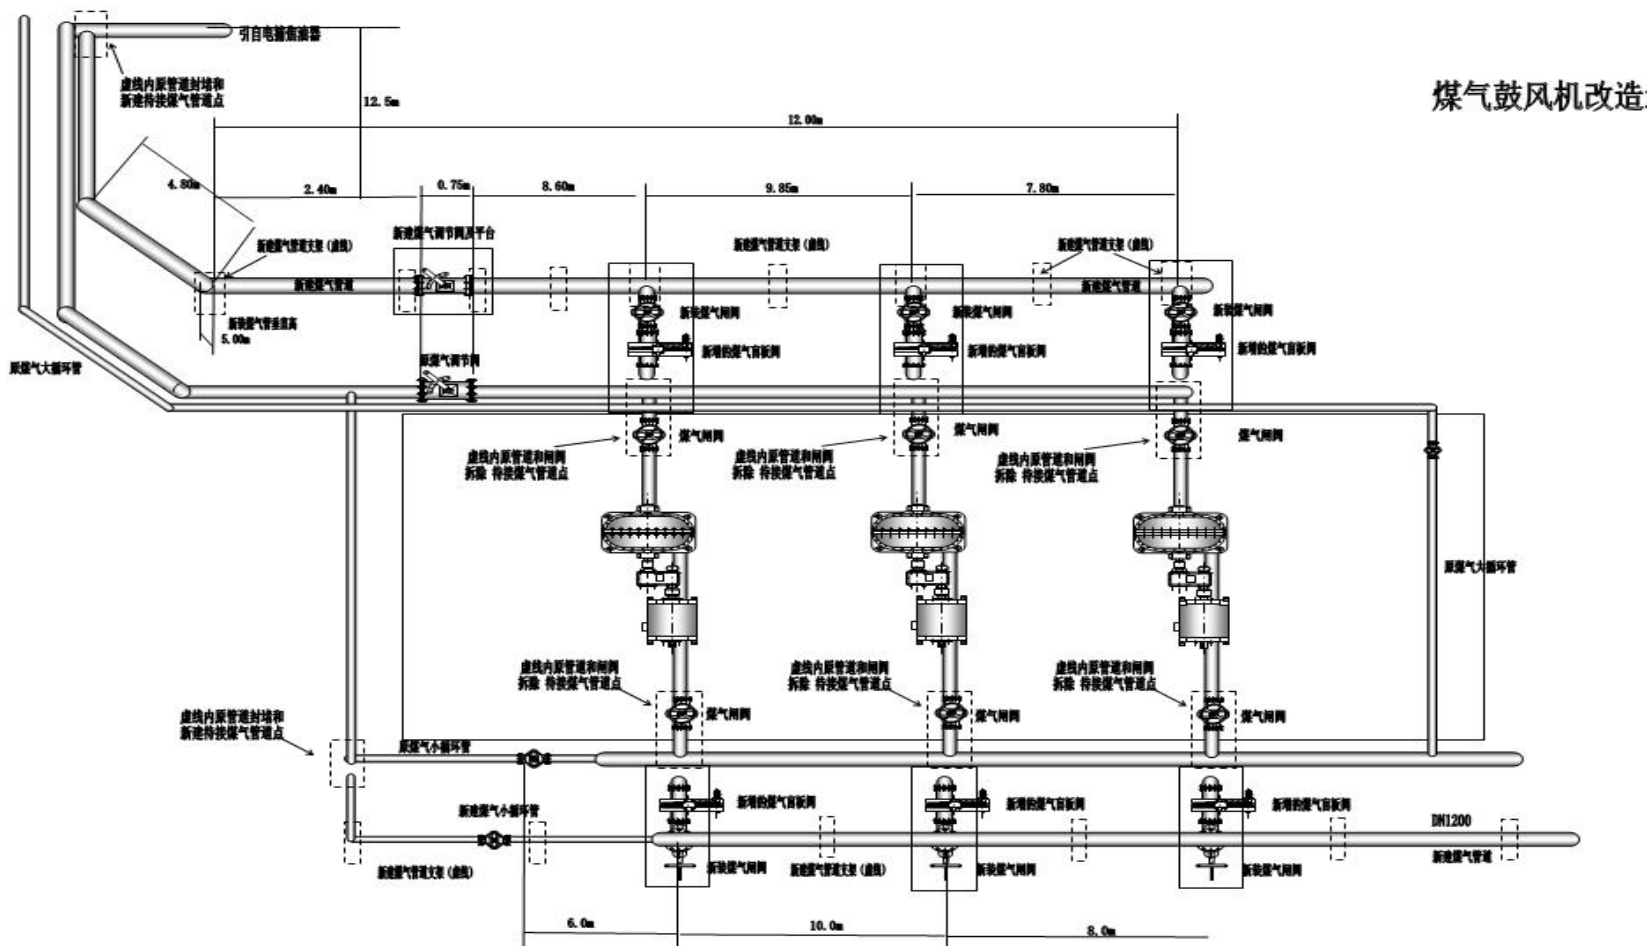
## 改造示意图：

铁焦事业部化产作业区3台煤气鼓风机（2开1备）于1993年开工投用，经过数十年的反复检修使用，鼓风机及其附属设施电机、油站、阀门等均严重老化，从而导致鼓风机出入口阀门关闭不严、阀门密封不好泄漏煤气，同时煤气鼓风机检修不具备有效切断， 主要问题有：

- 1、鼓风机出入口煤气阀门关闭不严密；
- 2、鼓风机出入口不具备有效切断条件；
- 3、部分备用的煤气鼓风机电机不防爆；
- 4、鼓风机地下槽出现泄漏；
- 5、鼓风机室无通风置换装置。
