# 铜冷却壁的应用和优化

- 汕头华兴冶金设备股份有限公司
- 首钢水城钢铁（集团）有限责任公司

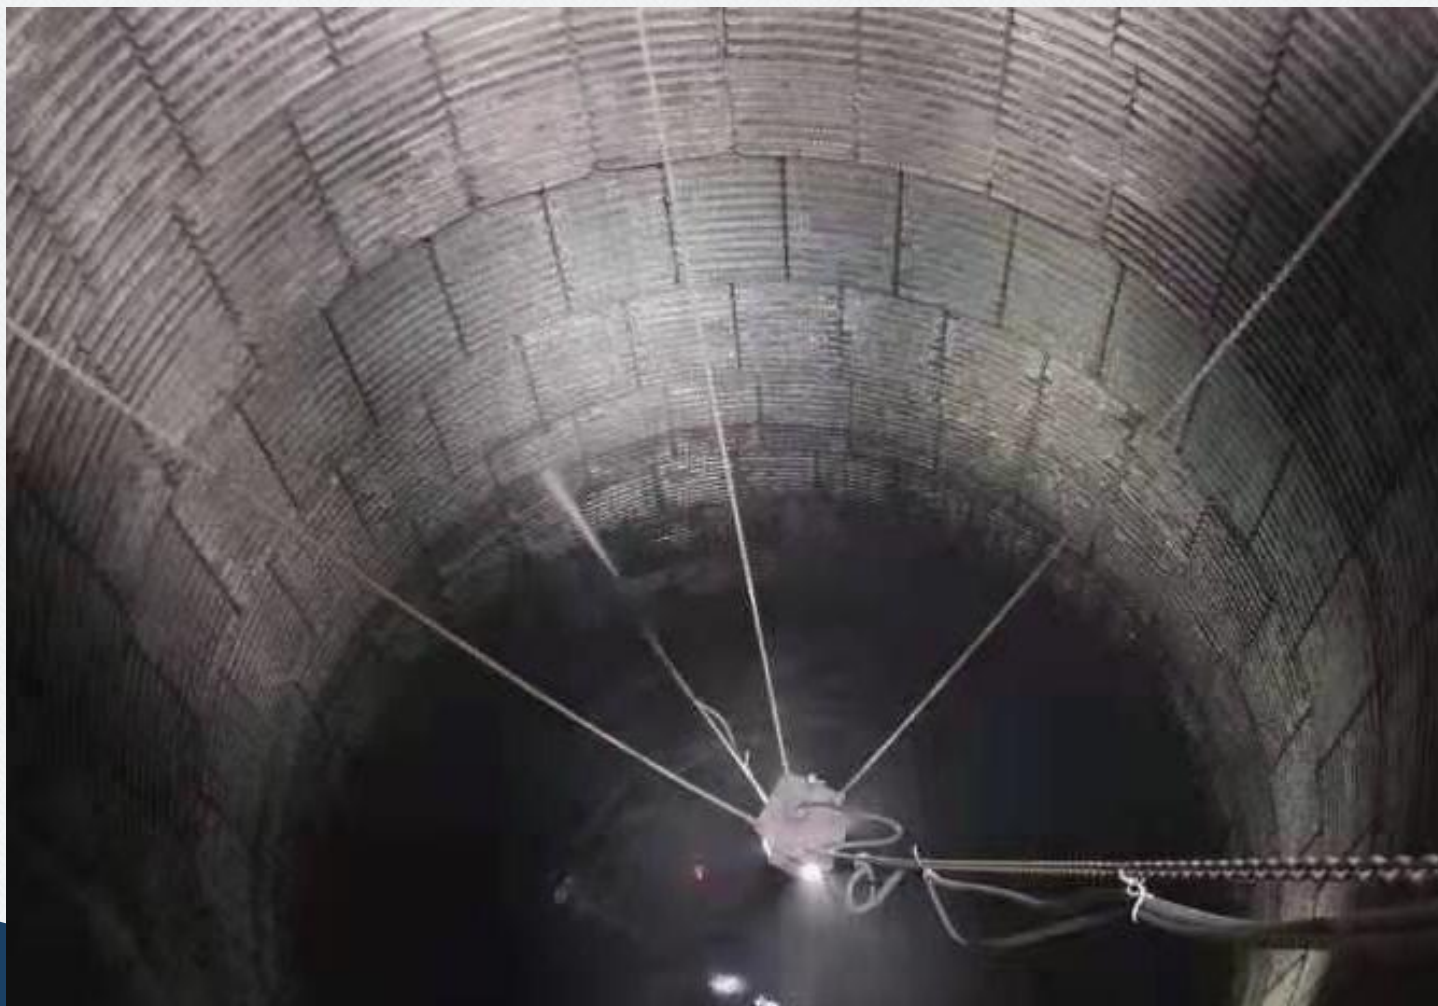
图1

首钢水钢3#高炉检修 铜冷却壁（使用12年，图1-2）

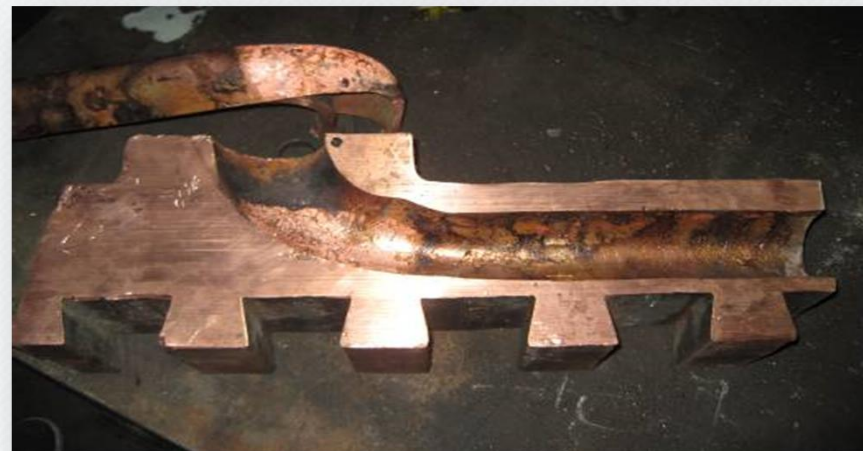
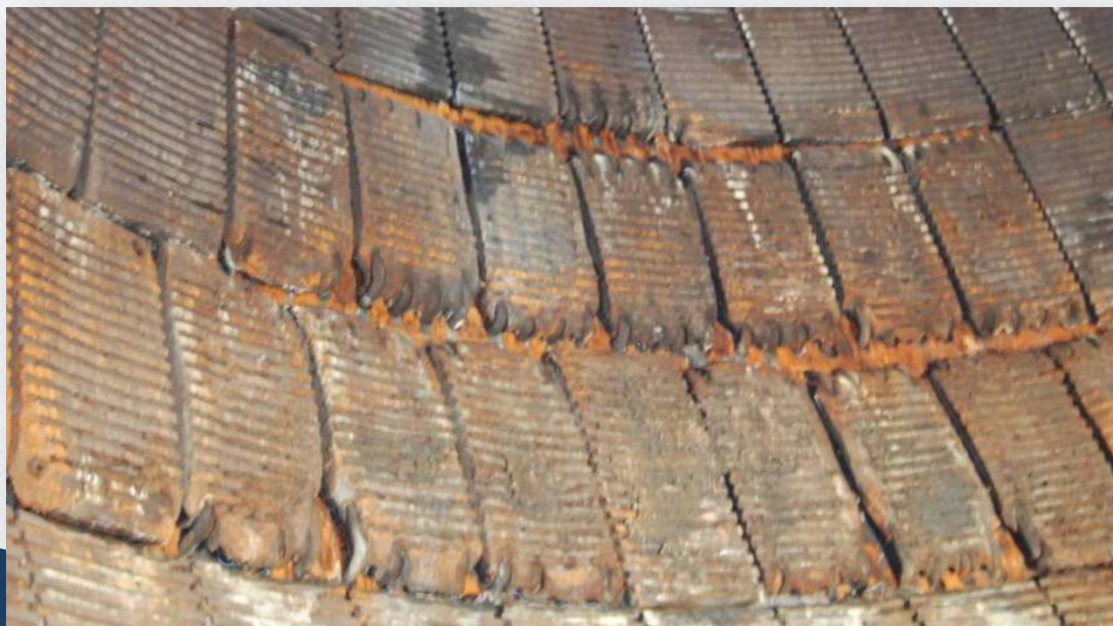
- 理论分析埋入铜管与本体达到冶金结合，冷却效果模拟分析跟铜板冷却壁没区别。
- 实际使用不到半年就因冷却强度严重不足而烧损，埋入铜管与本体完全脱离。
- 某2580m<sup>3</sup>高炉2011年使用埋管铸造铜冷却壁损坏图片。

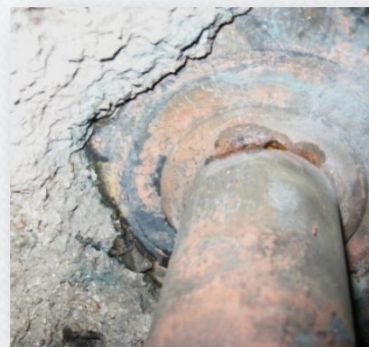
- **水管漏水或断裂**

（水管硬连接、安装不当导致水管受到剪切、管壁太薄、焊接质量不好，见图8-9）

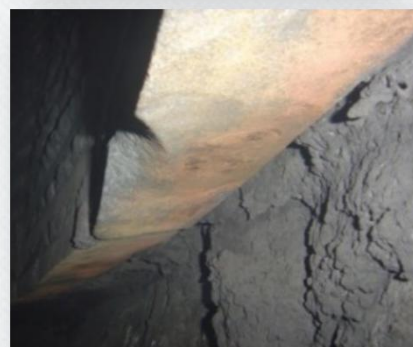
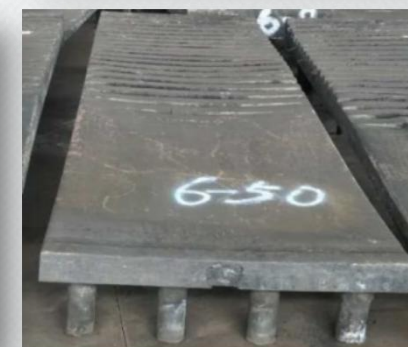
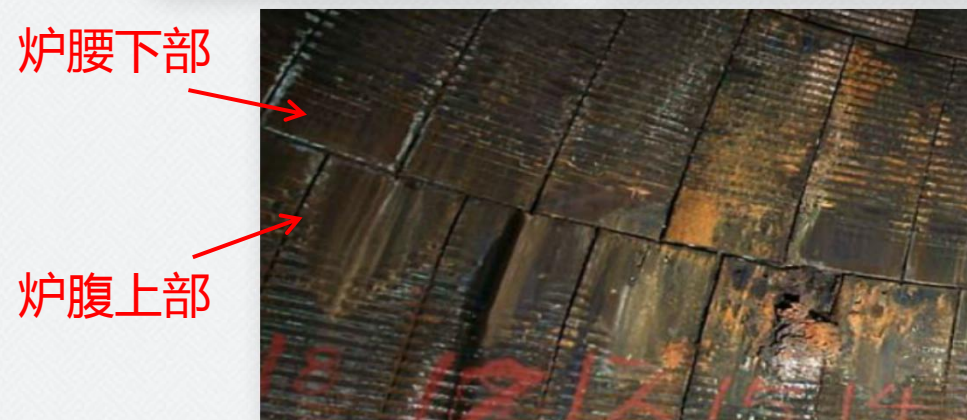
- **热面磨损**

（最常见的损坏形式，并且具有明显的区域性，不管是传统全铜冷却壁还是现有铜钢复合冷却壁，都存在同样的问题，见图10-12）

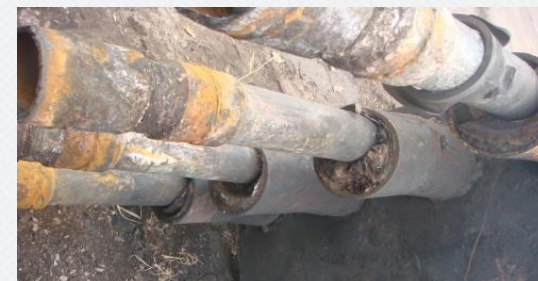
图21 密封异常案例

- 铜冷却壁水管炉壳开孔的密封结构为采用水管护套压紧橡胶垫圈起到密封作用（见图19）。
- 部分项目在压力灌浆时，由于密封不好，灌浆料流进水管护套和波纹管内部，导致波纹管失效和水管没有热胀空间（见图20-21），优化设计见图22-23。

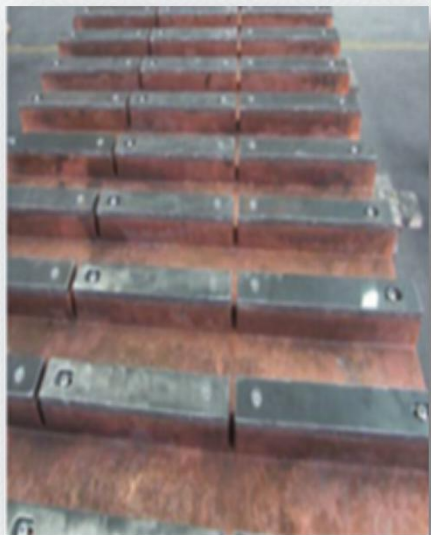
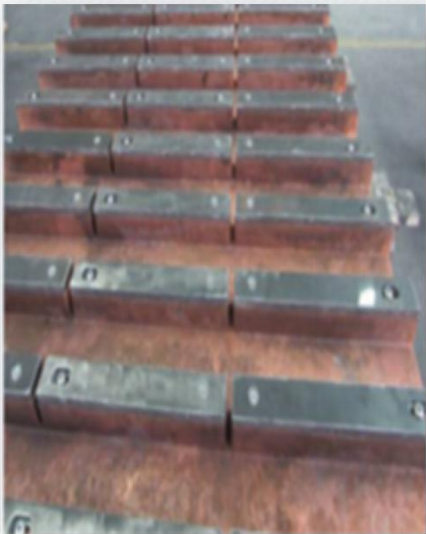
- 图26为槽肋安装耐磨钢板，采用沉头螺栓固定（其中一点固定一点滑动）；
- 图27为槽肋、槽内安装不锈钢抓钉；
- 图28为槽肋同时安装耐磨钢板和不锈钢抓钉；
- 图29为槽内安装燕尾形耐磨钢块，钢块采用钢板折弯成型，用耐火泥与本体结合。

图26（钢块-槽肋）

结构	耐磨性	强化挂渣	冷却影响	镶砖影响	使用寿命
图26	较差	较差	较大	较小	较短
图27	较好	较好	较小	最大	较长
图28	较好	较好	较大	较大	较长
图29	较好	较差	较大	较大	较长

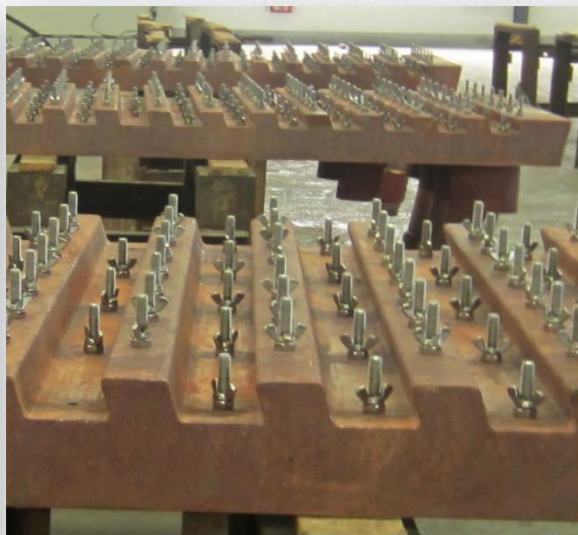
图27（抓钉-槽内）

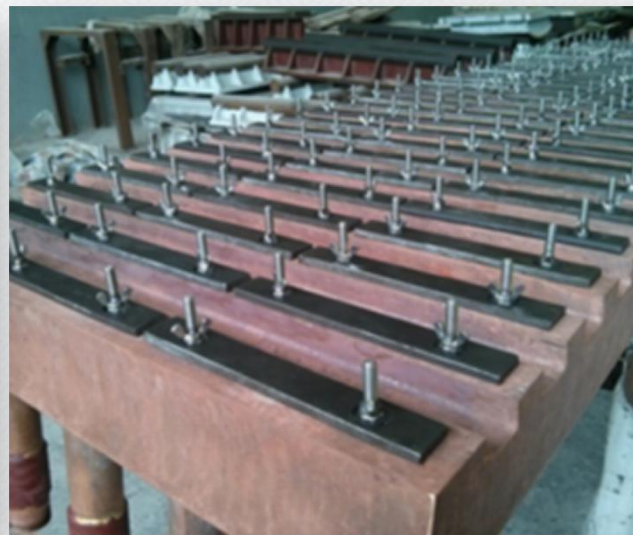
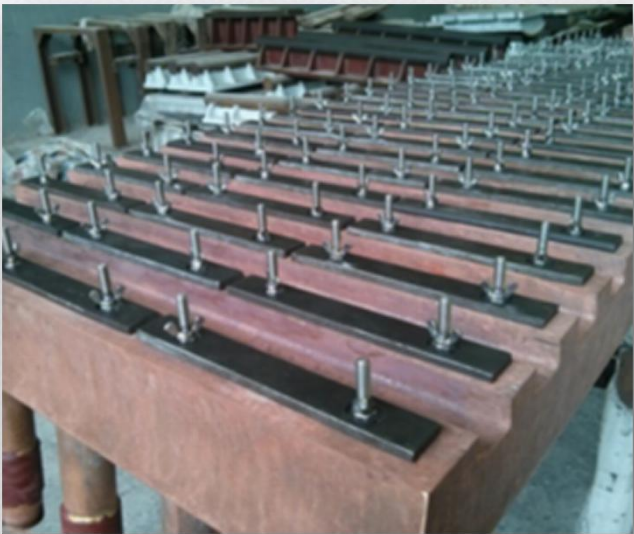
图28（钢块加抓钉-槽肋）

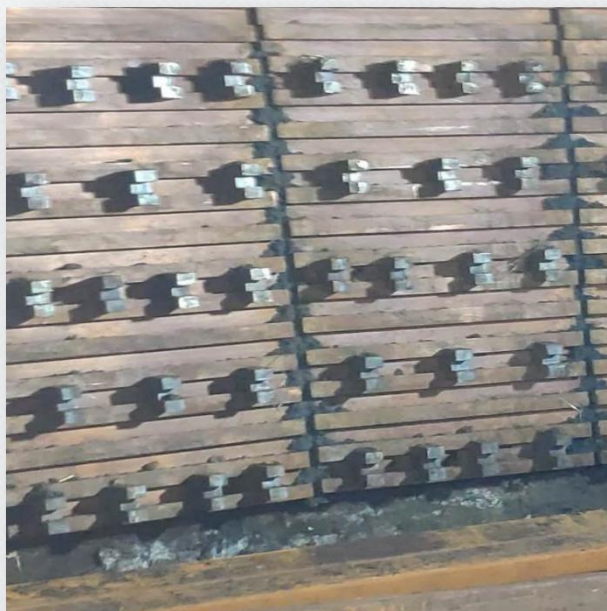
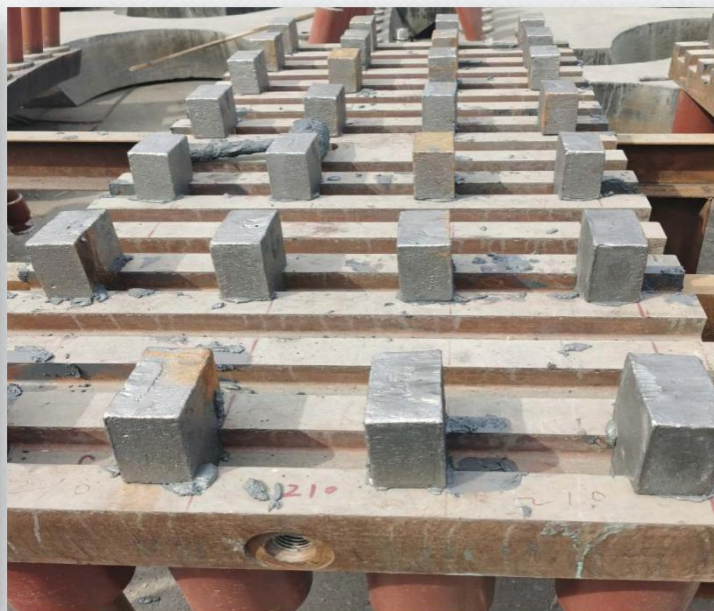
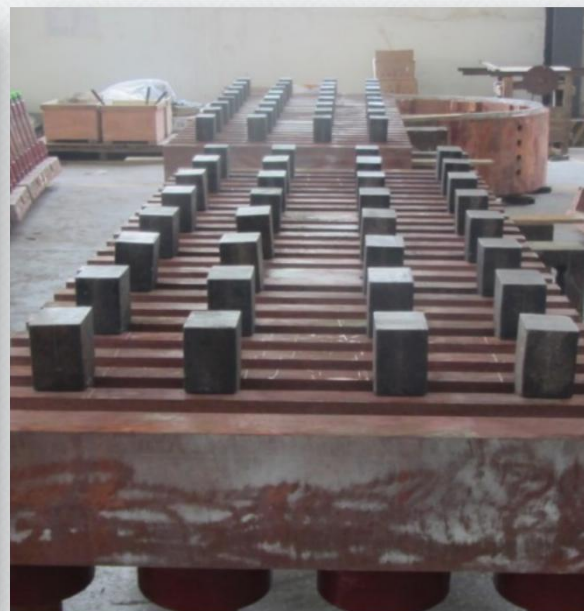
针对铜冷却壁热面磨损问题，迫切需要一种耐磨性和强化挂渣更好、冷却和镶砖影响小、使用寿命更长的铜冷却壁热面结构设计。对此，我们研发了热面镶嵌钢砖优化结构，钢砖材质可以是中碳钢、球墨铸铁或其他钢材，钢砖交叉错开散布于耐火砖之中，目前已应用于安阳1号2000m<sup>3</sup>高炉、沙钢2500m<sup>3</sup>高炉、华西特钢2300m<sup>3</sup>高炉、昆钢2500m<sup>3</sup>高炉、吉林建龙1800m<sup>3</sup>高炉等多座高炉（见图30-33）。

图30 安阳1号

图31 吉林建龙2号

图32 华西2300m<sup>3</sup>

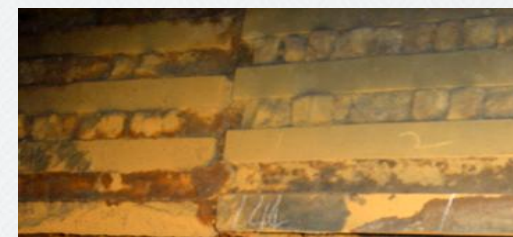
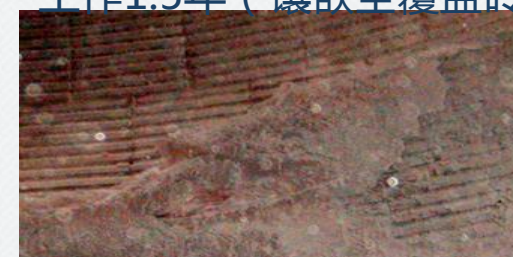
图36 温度模拟对比

1. 钢砖**导热能力远高于**常规耐火砖（接近3倍），钢砖热面温度相应远低于耐火砖，约**低400℃**（见图36），温度越低,越容易形成渣皮，更**有利挂渣**形成保护。
2. 钢砖**韧性和耐压强度**也远高于耐火砖，不像耐火砖容易受到炉内热冲击和化学侵蚀等的影响而开裂损坏，使用寿命更长。
3. 钢砖**硬度**远高于铜壁本体（约5倍），耐磨性能更好，延长铜壁使用寿命，同时块状钢砖起到强化挂渣作用并对**渣皮形成分割和支撑**，小块渣皮掉落对炉况影响更小。
4. 由于现有热面优化结构的耐磨钢片比较薄（厚度8~10mm）、抓钉直径小，使用时间短；钢砖不但**使用寿命长**，并且钢砖为块状散布于耐火砖之间，对铜冷却壁利用高导热**形成保护渣皮**的这一主要作用的影响**最小**，另外，也**不会提高铜冷却壁镶砖的难度和成本**。

工作1.5年（镶嵌全覆盖砖）

工作2.8年（充填浇注料）

耐火砖温度模拟

钢砖温度模拟

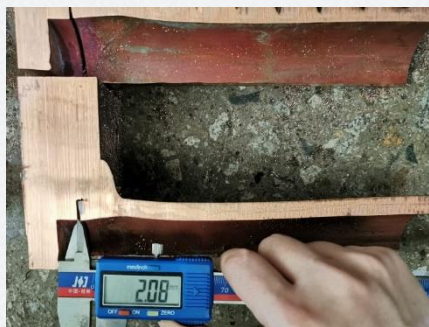
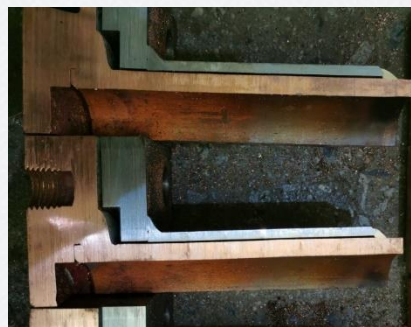
图40（常规结构）

- 常规结构：水管与本体焊接固定（见图38）。
- 优化结构：在常规水管基础上增加**加强保护钢板**和**保护钢管**（穿过炉壳），作用是一方面保护水管**抗剪切**能力，另一方面加强水管的**抗拉伸**能力，减少铜冷却壁本体变形后对水管造成的损坏（见图39）。
- 破坏性试验：在相同破坏性拉力的条件下，常规结构水管根部先出现间隙，优化结构保持不变（见图40）。

（优化结构）

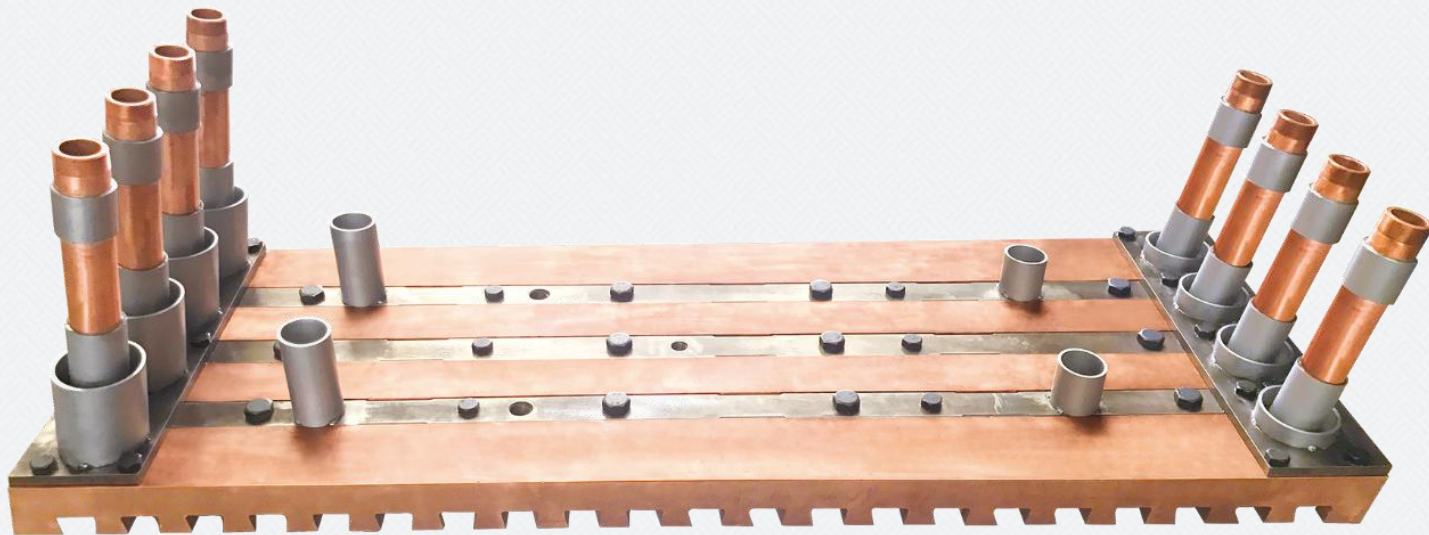
图47

以上优化加强结构铜冷却壁—  
经推出，得到中冶南方、中冶赛迪  
等国内外工程公司和业主的高度赞  
同，并在一些高炉大修改造项目开  
始部分应用。
